不具合箇所説明図

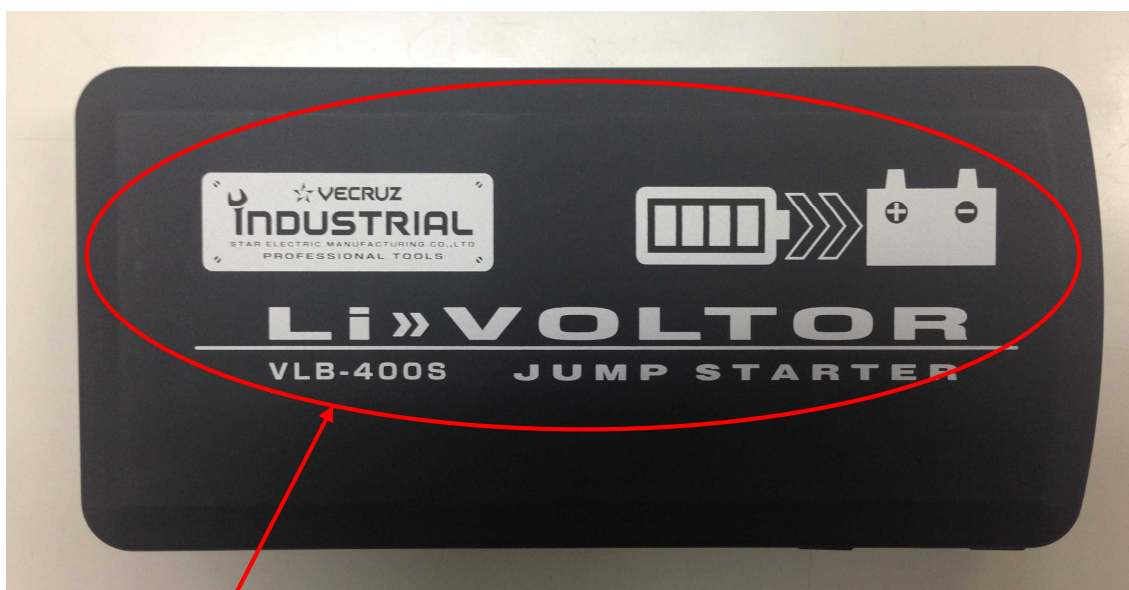
不適合発生箇所

平成 26 年 4 月 9 日に製造を完了したジャンプスターター「リ・ボルター VLB-400S」において、搭載しているリチウムイオンバッテリーの製造工程において、生産機器に整備不備があった可能性があり、バッテリー内部に微細な導電性異物が付着したおそれがある。そのため、電芯部で内部ショートを引き起こし、発火したと思われる。

原因は特定されていないものの、平成 26 年 4 月 9 日に同一ラインで製造を完了した他のジャンプスターターについて、予防的措置として自然発火事故対策を行った対策品と交換する。
