改善箇所説明図

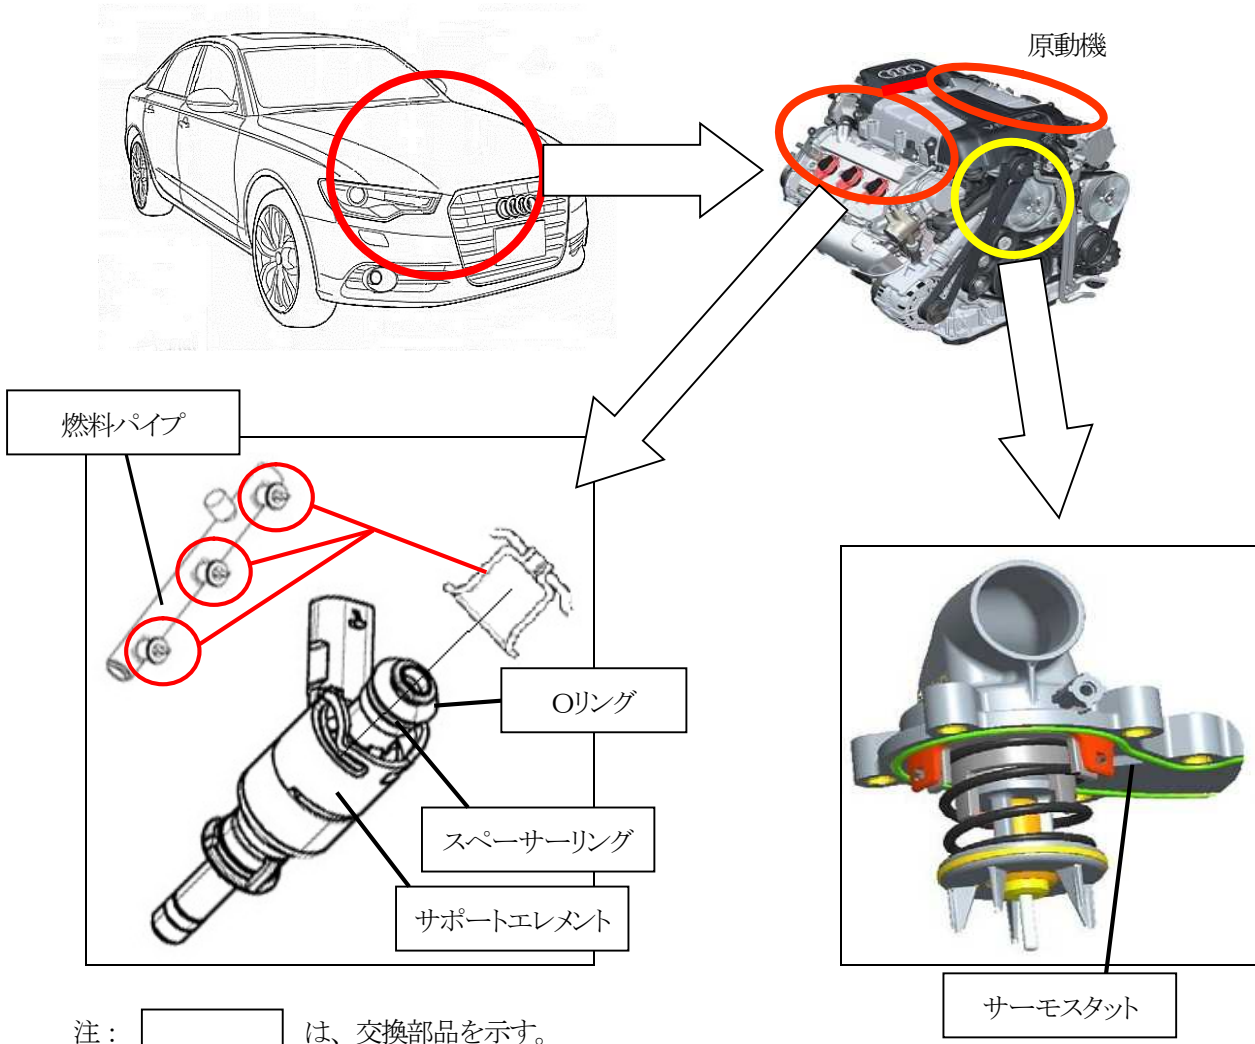
基準不適合発生箇所

- ①燃料装置において、燃料パイプとインジェクタ構成部品の製造時の公差により、燃料パイプとインジェクタを適正に取り付けられないものがある。そのため、使用過程において取付部に隙間が生じて燃料が漏れ、最悪の場合、火災に至るおそれがある。
- ②サーモスタットの内部部品の材質が不適切なため、使用過程において腐食するものがある。そのため、そのままの状態で使用を続けると、腐食が進行し、最悪の場合、サーモスタットが開かなくなり、冷却水が冷却されず、オーバーヒートになるおそれがある。

- ①全車両、燃料パイプ及びインジェクタのスペーサーリングを対策品に交換し、インジェクタのリング及びサポートエレメントを新品に交換する。
- ②全車両、サーモスタットを点検し、不具合品の場合は対策品に交換する。
