改善箇所説明図

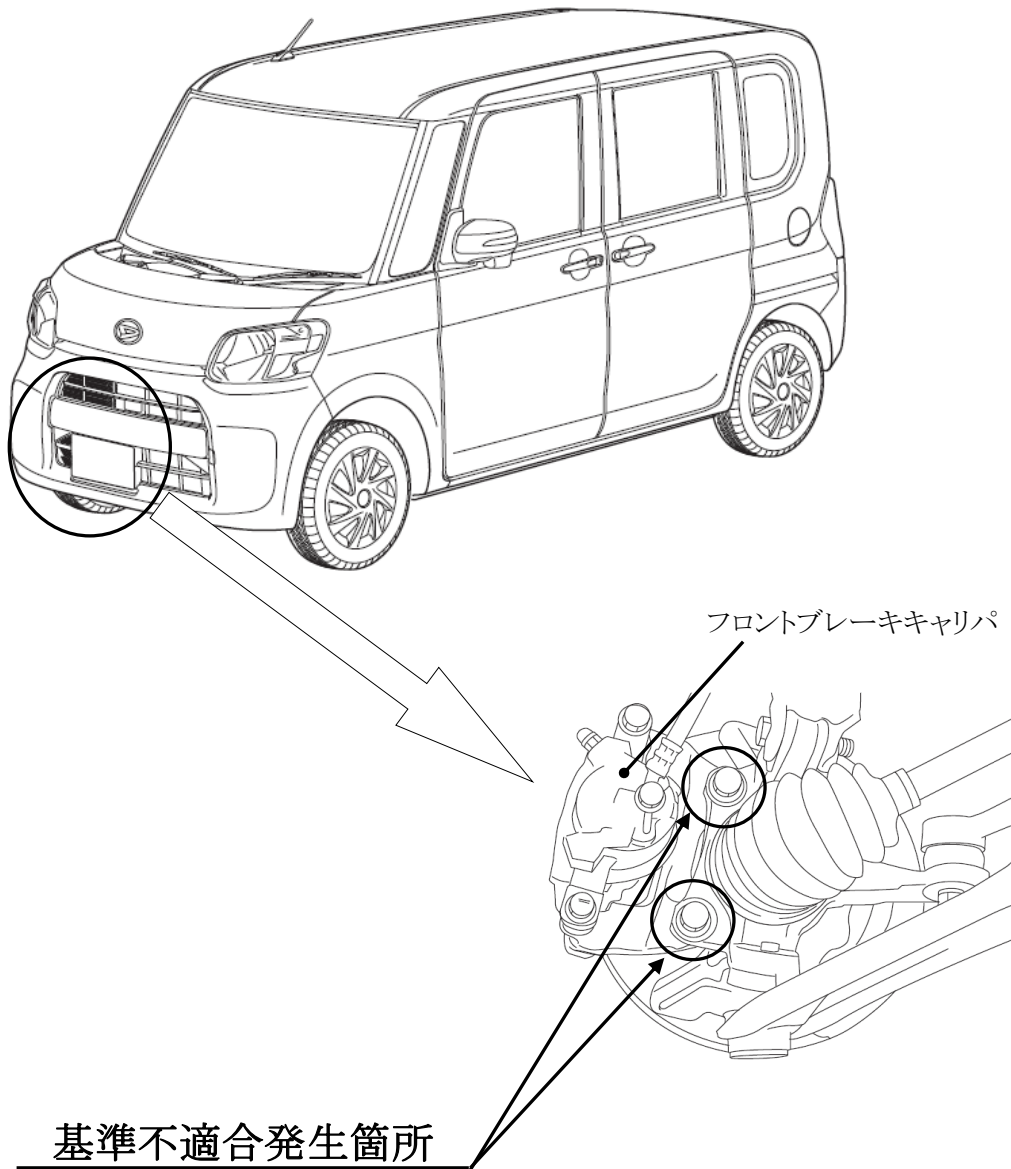
フロントブレーキキャリパ組付工程の管理が不適切なため、キャリパ取付けボルトの締付けが不十分なものがある。そのため、そのままの状態で使用を続けると、当該ボルトが緩み、制動時に異音が発生し、最悪の場合、当該ボルトが脱落して、制動力が低下するおそれがある。

全車両、当該ボルトを規定トルクで締付ける。なお、当該ボルトが脱落している場合は、新品のボルトを取付ける。

エンジンルーム内のネームプレート車両左側付近に黄色ペイントを塗布する。
