# 改善箇所説明図

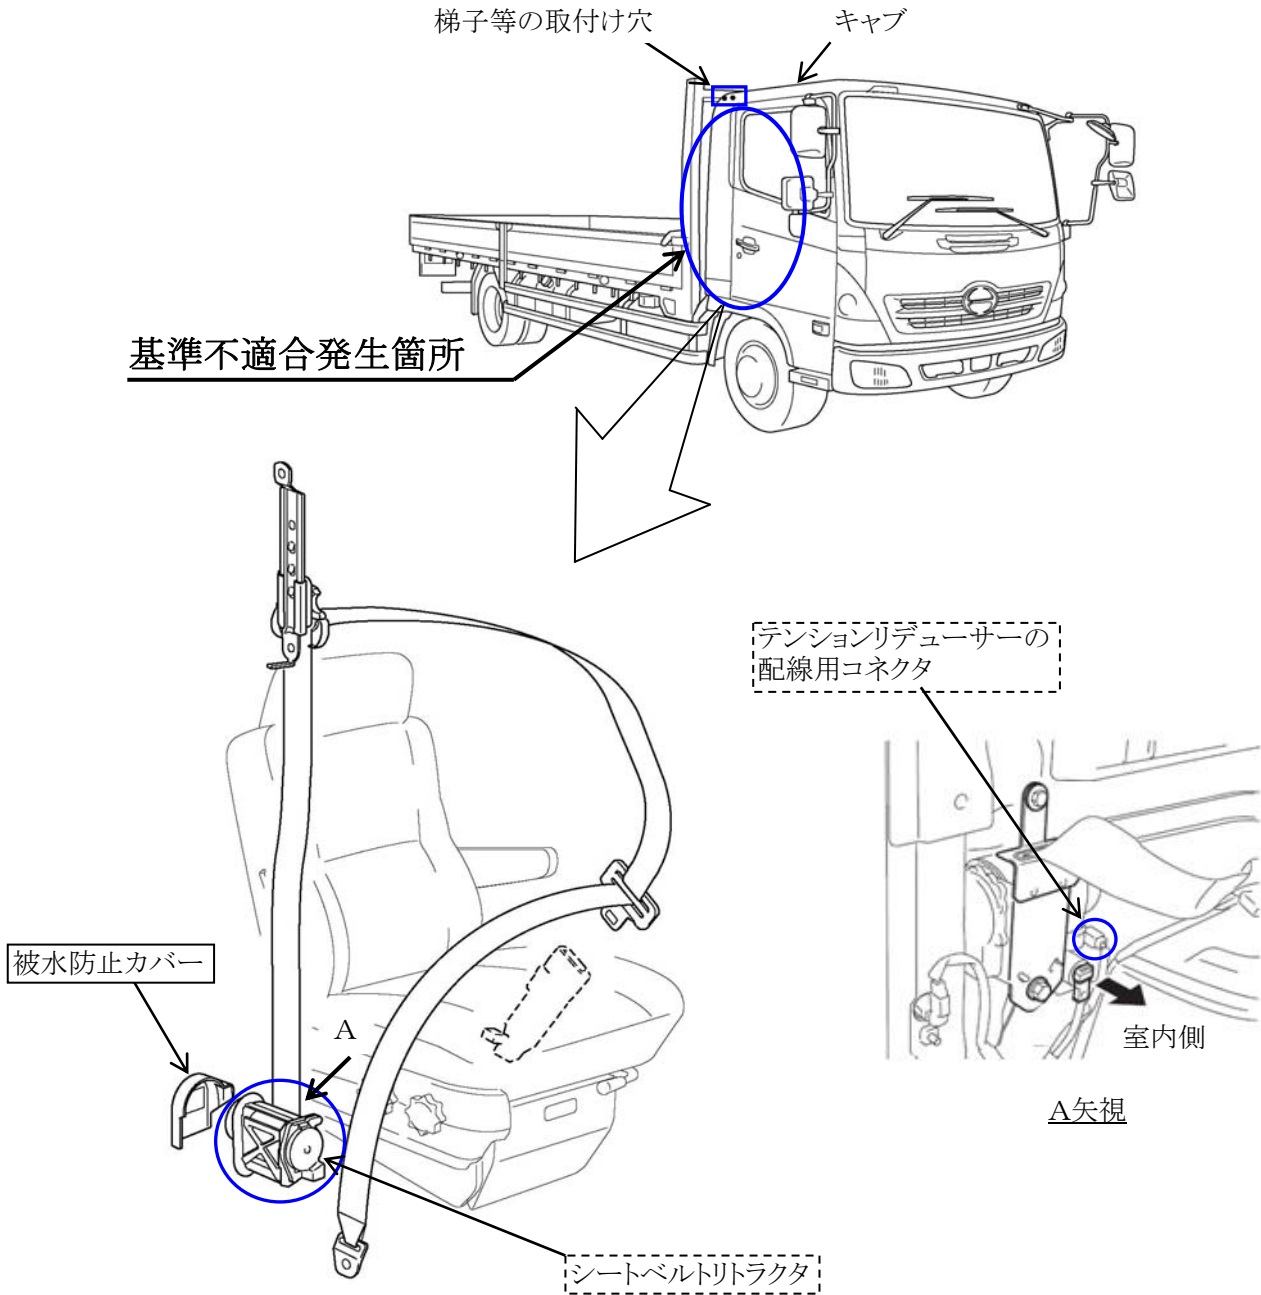
注：  内は追加する部品を示す。  
 内は点検によって交換する部品を示す。

キャブ外板に梯子等の取付け穴を備えた大・中型トラックにおいて、キャブの構造が不適切なため、梯子等の取付け穴から導電性の液体（塩水や洗剤）がキャブ内に浸入し、シートベルトリトラクタのテンションリデューサー（シートベルト装着時の圧迫感を緩和する装置）の配線用コネクタにかかることがある。さらに、液体の付着と乾燥が繰り返されると、コネクタの端子の腐食とともに樹脂の炭化が進行し、最悪の場合、トラッキング現象により火災に至るおそれがある。

全車両、運転席用シートベルトリトラクタに被水防止カバーを追加する。また、当該コネクタを点検し、端子が腐食している場合は、シートベルトリトラクタと配線コネクタを新品に交換する。
