改善箇所説明図

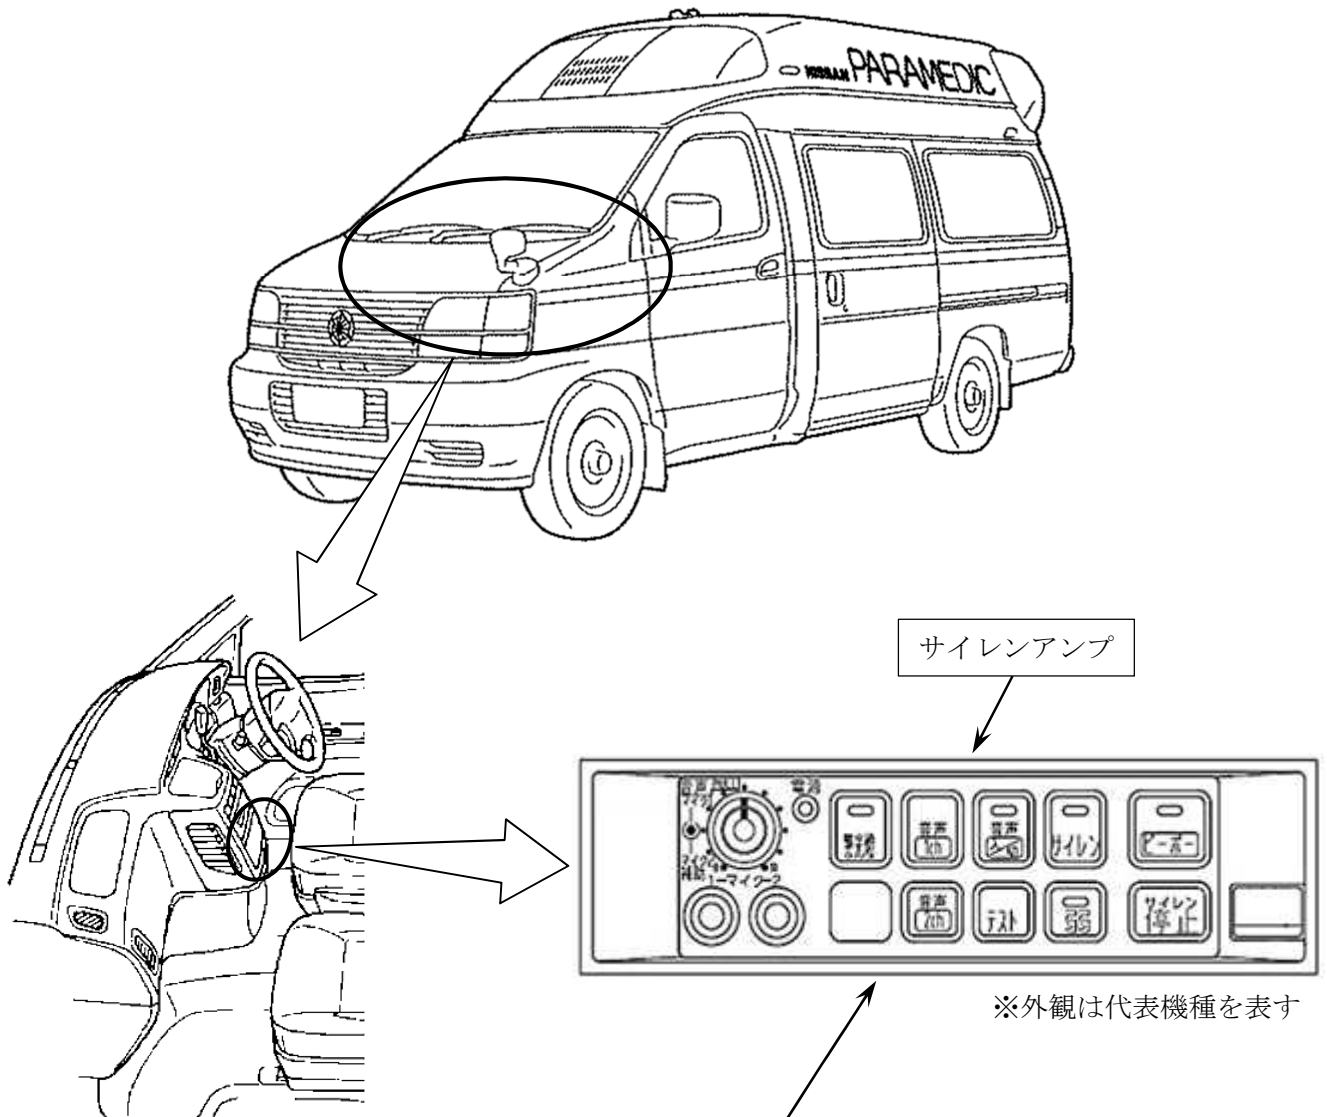
不具合発生箇所

救急車のサイレン音量徐変機能付きサイレンアンプ（オプション）において、制御プログラムが不適切なため、サイレン吹鳴と連動して警光灯が点灯しない場合がある。

全車両、当該サイレンアンプを対策品と交換する。

識別：銀色のシールをモデルナンバープレートの右横に貼り付ける。
