改善箇所説明図

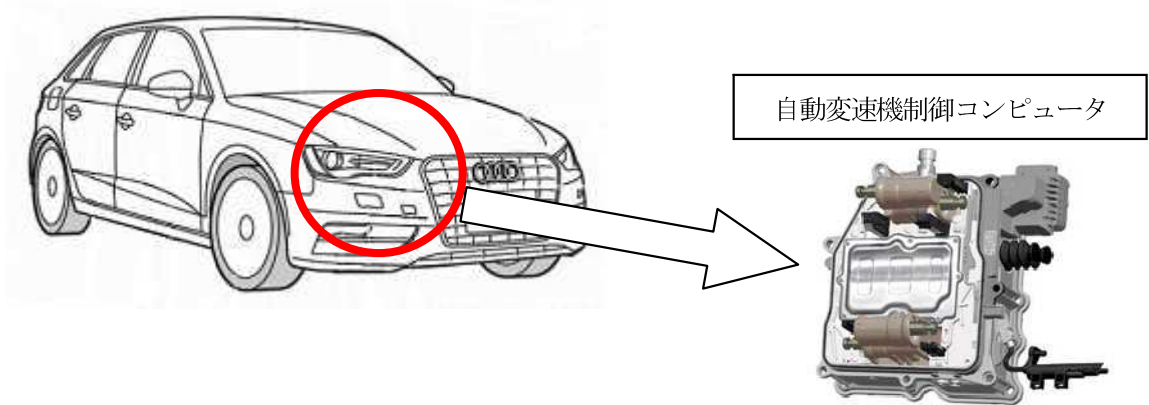
注： は、プログラムを書き換える部品を示す。

自動変速機制御コンピュータのプログラムが不適切なため、エンジン停止後、当該コンピュータ内の作動油温度が低い状態で、特定のイグニッションスイッチ操作を行った場合に、当該コンピュータがスリープ状態にならないことがある。そのため、エンジン停止後も当該コンピュータに待機電流が流れ続けることで、最悪の場合、バッテリーが上がりエンジンを始動できなくなるおそれがある。

全車両、自動変速機制御コンピュータのプログラムを書き換える。

識別：車両識別プレートの下側に、青色で直径5mm程度のマークを塗布する。
