# 改善箇所説明図①

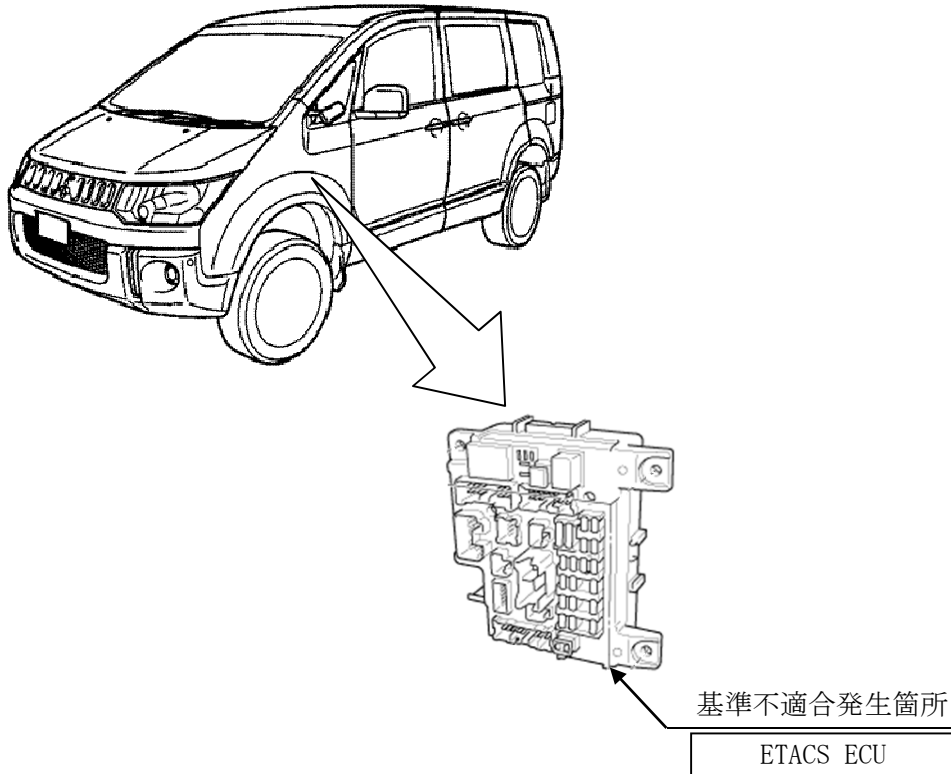
前照灯や窓ふき器などを制御するETACS ECU内部の電子部品の製造が不適切なため、電子部品の抵抗値が増大することがある。そのため、ETACS ECU内部の電圧が不安定になり、最悪の場合、ETACS ECUの機能が停止して、前照灯が点灯中に消灯したり窓ふき器が作動不良となるおそれがある。

全車両、ETACS ECUを確認し、該当するものは、ETACS ECUを良品に交換する。

識別：助手席側ドアロアヒンジにあるピン頭部に白または黄色のペイントを塗布する。
