事故の概要

社会資本整備審議会 昇降機等事故調査部会

- 発生日時：平成20年8月3日 10時ごろ
- 発生場所：東京都江東区東京国際展示場
- 事故概要：地上1階から4階直通の上りエスカレーターが、乗客が乗った状態で逆走し、乗客約50名が転倒、10名が負傷した。

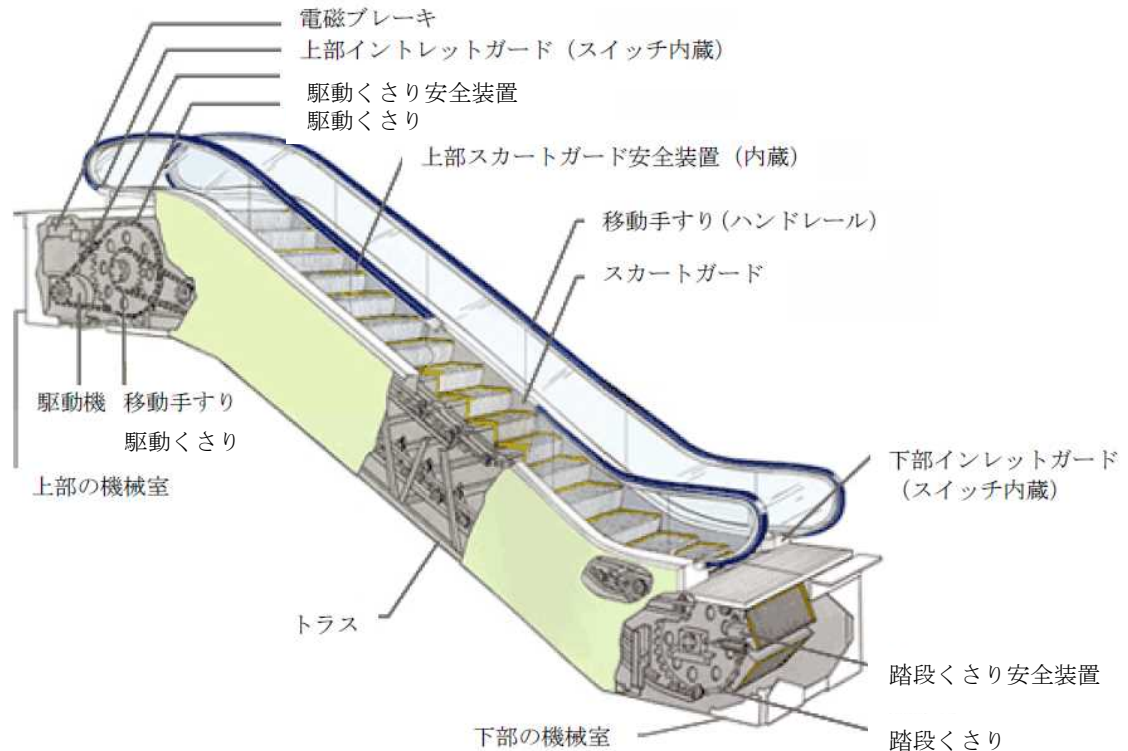
エスカレーターの構造

- 乗り込み人数については、積載荷重をやや上回る程度であったと考えられる。
- 駆動機を取り付けている可動ベッドの減速機側が、踏段方向に約40mmずれ、くさりが大きく弛むことにより、くさりと駆動スプロケットのかかり合いが弱くなっていたものと推定される。
- ハンドレールの速度低下が生じた場合、安全装置が働きモーターを停止し、ブレーキが作動する構造となっている。
- 駆動くさりには全周にわたり傷があり、スプロケットの歯先も欠損していた。このことから、駆動くさりはスプロケットに乗り上げ滑っていた可能性が考えられる。
- 事故機のブレーキでは、踏段が逆走方向に動き出していた場合、積載荷重をやや上回る程度の乗り込み人員のエスカレーターを制動できないと推定される。
- 駆動装置の固定ボルト等の安全率が他社の半分にも満たない低い数値であった。

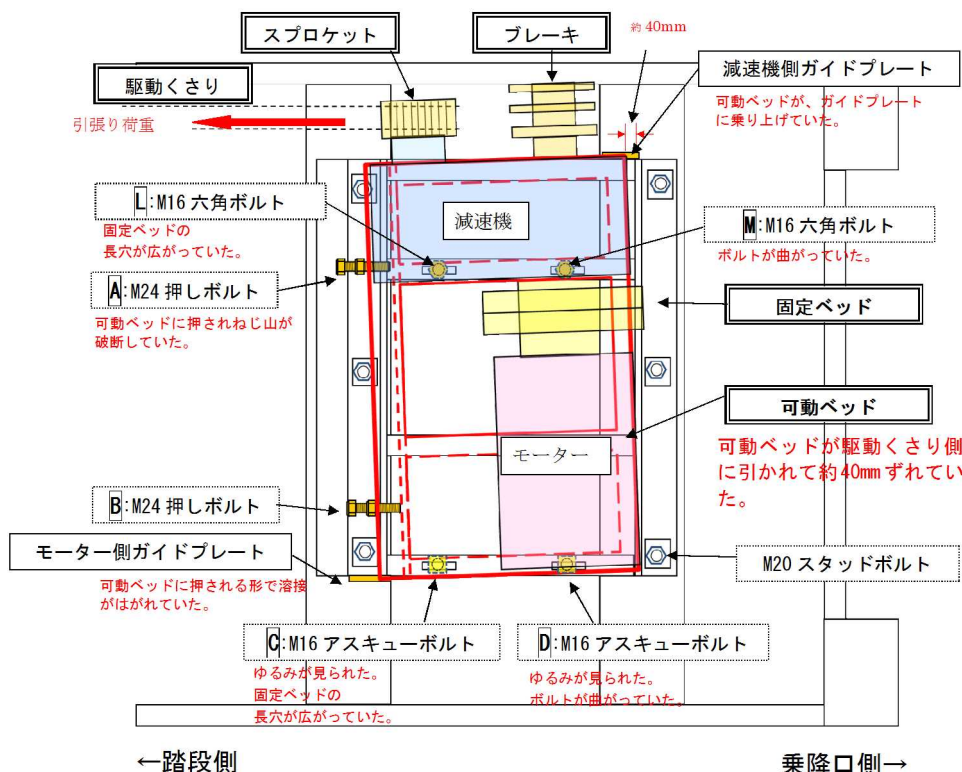
【可動ベッドのずれに関する情報及び分析】

固定ボルトをはじめ、複数のボルトが緩んでいたこと、また締め付け時にトルク管理が行われていないことから、固定ボルトによる水平方向の保持力が大きく減少していたため可動ベッドがずれたものと考えられる。

可動ベッドの位置を調整する「押しボルト」のねじ山が破損していた。これは取り付け部分の板厚が薄く、ねじ山では応力を負担できなかったこと等によるものと考えられる。

モーター側ガイドプレートは、適切に溶接された状態ではなく、可動ベッドが回転したとき、それを押さえる力を期待できる状態になかったと考えられる。

- エスカレーターの逆走は、
 - ①上昇中の踏段が減速し、安全装置が作動した
 - ②モーターの停止と同時にブレーキが作動したものの、制動できなかったことにより生じたものと推定される。
- 上昇中の踏段が減速したのは、
 - ①駆動くさりがスプロケットに乗り上げ滑る状況が生じ、
 - ②さらにスプロケットの歯が欠損する等の状況を経て、踏段くさにモーターの回転力が十分に伝わらなかったことによるものと考えられる。
- モーター停止後ブレーキにより制動できなかったのは、駆動くさが大きく弛んだことにより、
 - ・駆動くさりとスプロケットとのかみ合い不良となり、駆動くさりの滑り等によりスプロケットに不規則な動きが生じていたこと
 - ・ブレーキの制動力が積載荷重に対し十分な安全率が確保されていなかったこと等からブレーキの動摩擦トルクではそれを支えきれなかったものと考えられる。
- 駆動くさが大きく弛んだのは、
 - ・固定ベッドと可動ベッドを固定するためボルトの緩み
 - ・可動ベッドの回転を抑えるガイドプレートの溶接不良
 - ・設計時の安全率に関する配慮不足により、乗り込み人員の荷重で押しボルト等が破損して可動ベッドがずれたことによるものと考えられる。

- 駆動装置の固定
国土交通省は、駆動装置の固定に必要とされる強度について、設置時及び点検時に適切な確認がされる方策について検討を行うこと。
- 制動力について
国土交通省は、既設エスカレーターの制動力について、技術的な検討を行い、安全確保のために必要な方法を検討すること。
