改善箇所説明図

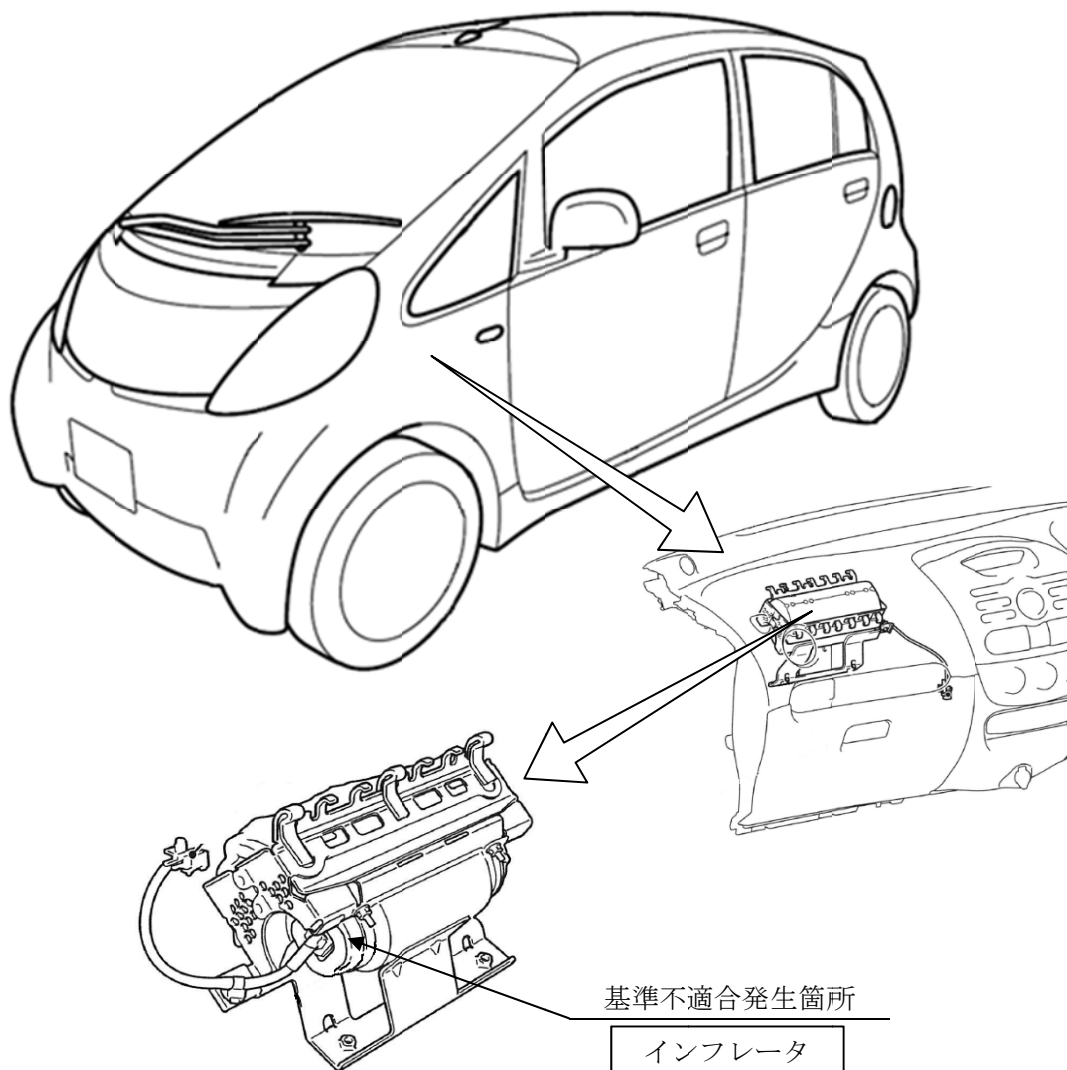
助手席用エアバッグのインフレーター（膨張装置）において、市場回収品を調査した結果、インフレーター容器に気密不良のものがあつたことを確認した。そのため、長期間使用する過程で大気中の水分がインフレーター内部に浸入し、ガス発生剤が吸湿してエアバッグ展開時に正常に展開しないおそれがある。

全車両、予防的措置としてインフレーターを新品と交換、または助手席エアバッグの機能を停止するとともに、助手席サンバイザ部に当該エアバッグが作動しない旨の警告を表示する。
また、交換用部品の準備ができた段階で年式の古いものから順次新品と交換する。なお、交換部品については全数回収して原因調査を実施する。

注：図中の 内は、交換する部品を示す。
