改善箇所説明図

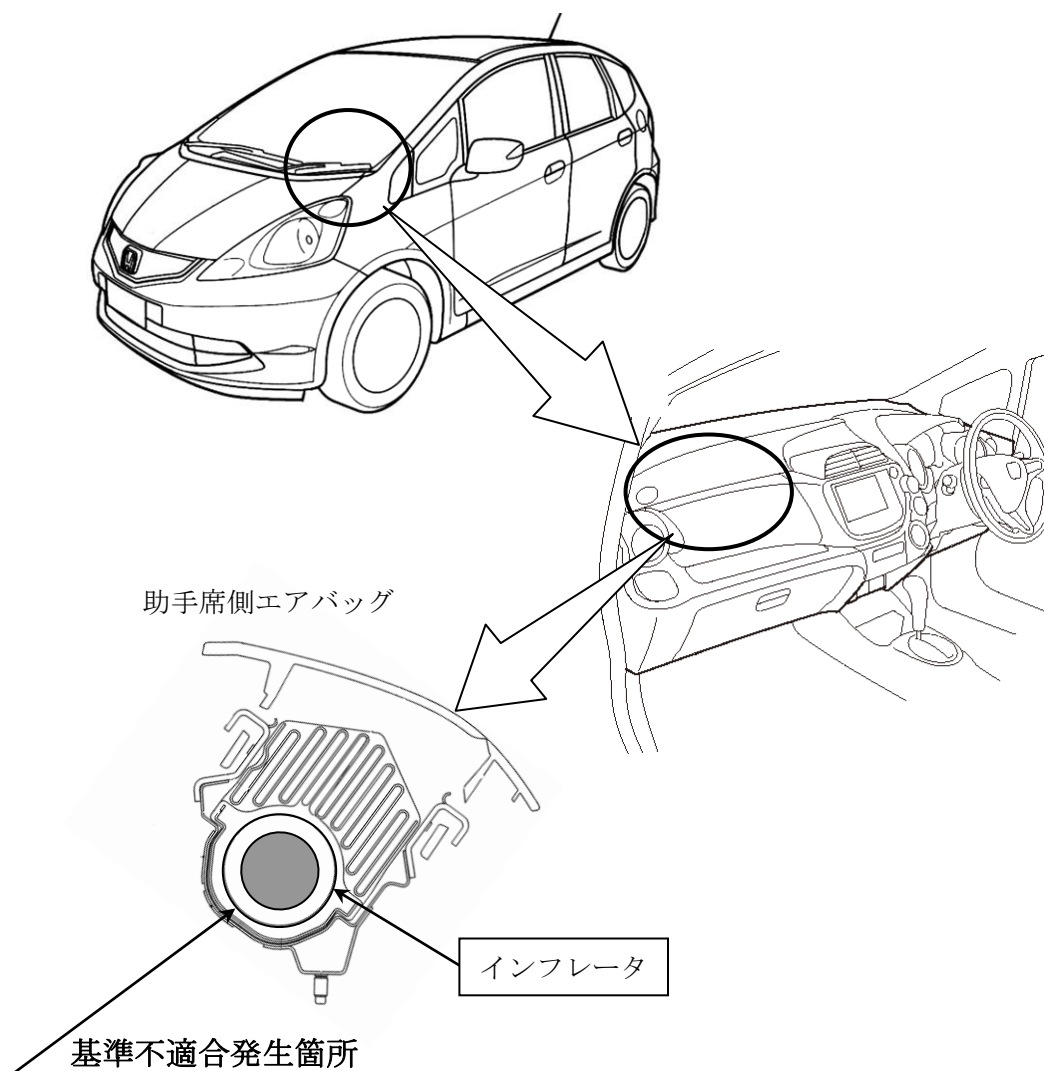
特定の助手席側エアバッグのインフレーター（膨張装置）において、エアバッグ展開時にインフレーター容器が破損して構成部品が飛散し、乗員が負傷するおそれがある。

全車両、予防的措置として、助手席側エアバッグインフレーターを平成27年5月14日付け、届出番号「3568」に含め、年式の古いものから新品と順次交換、回収して原因調査を実施する。

なお、部品が供給できない場合には、暫定措置として助手席側エアバッグの機能を停止するとともに、助手席サンバイザ部に当該エアバッグが作動しない旨の警告を表示する。

識別：助手席側ドアストライカー下側ボルト頭部に黄色ペイントを塗布する。
