不具合箇所説明図

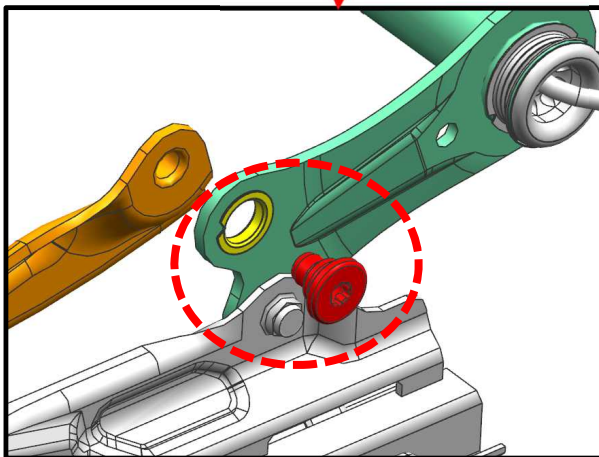
不具合発生箇所

運転席及び助手席の電動シートにおいて、高さ調整機能のジョイント部の製造が不適切なため、電動シート作動時にジョイント部を固定しているボルトが緩むことがある。そのため、そのままの状態で使用を続けると、固定しているボルトが外れ、最悪の場合、急激にシート位置が変化するおそれがある。

全車両、ボルトを対策品に交換し、ワッシャー及びナットを追加する。
