改善箇所説明図

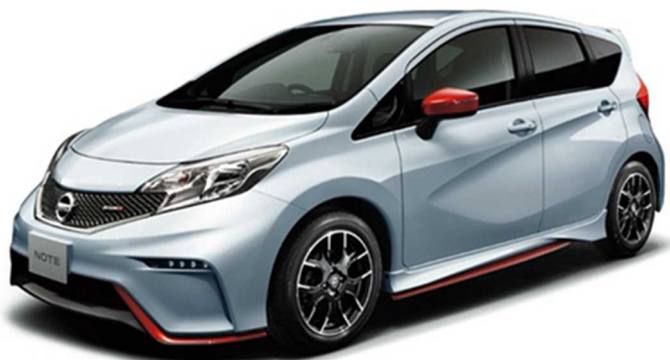
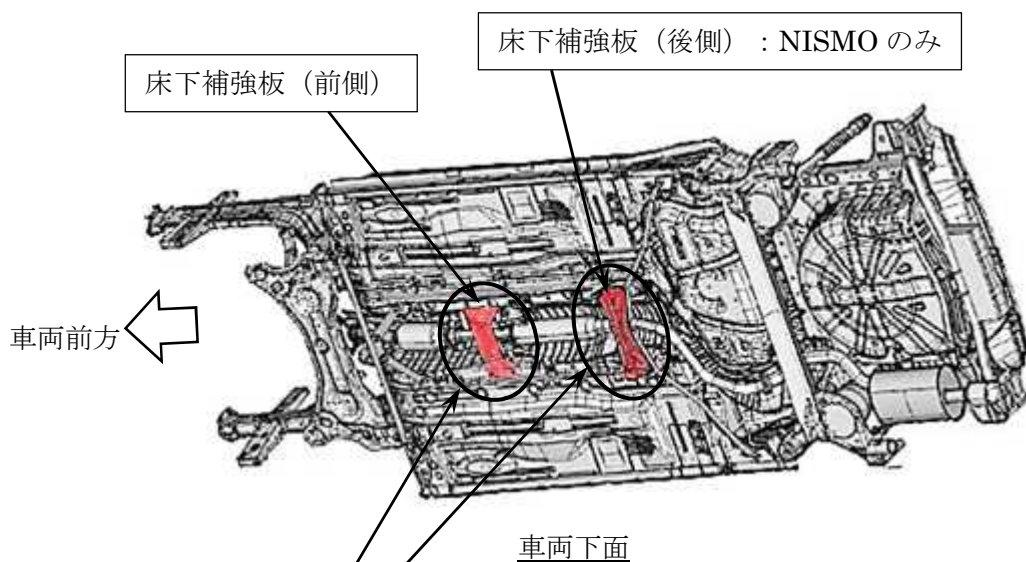
基準不適合発生箇所

ニスモ仕様車の床下補強板において、組付け作業が不適切なため、組付けボルトの締め付けが不足しているものがある。そのため、そのまま使用を続けると、走行中の振動等により当該ボルトが緩むおそれがあり、最悪の場合、床下補強板が脱落して、他の交通の妨げになるおそれがある。

全車両、当該組付けボルトを新品と交換し、適切に締め付ける。
