改善箇所説明図

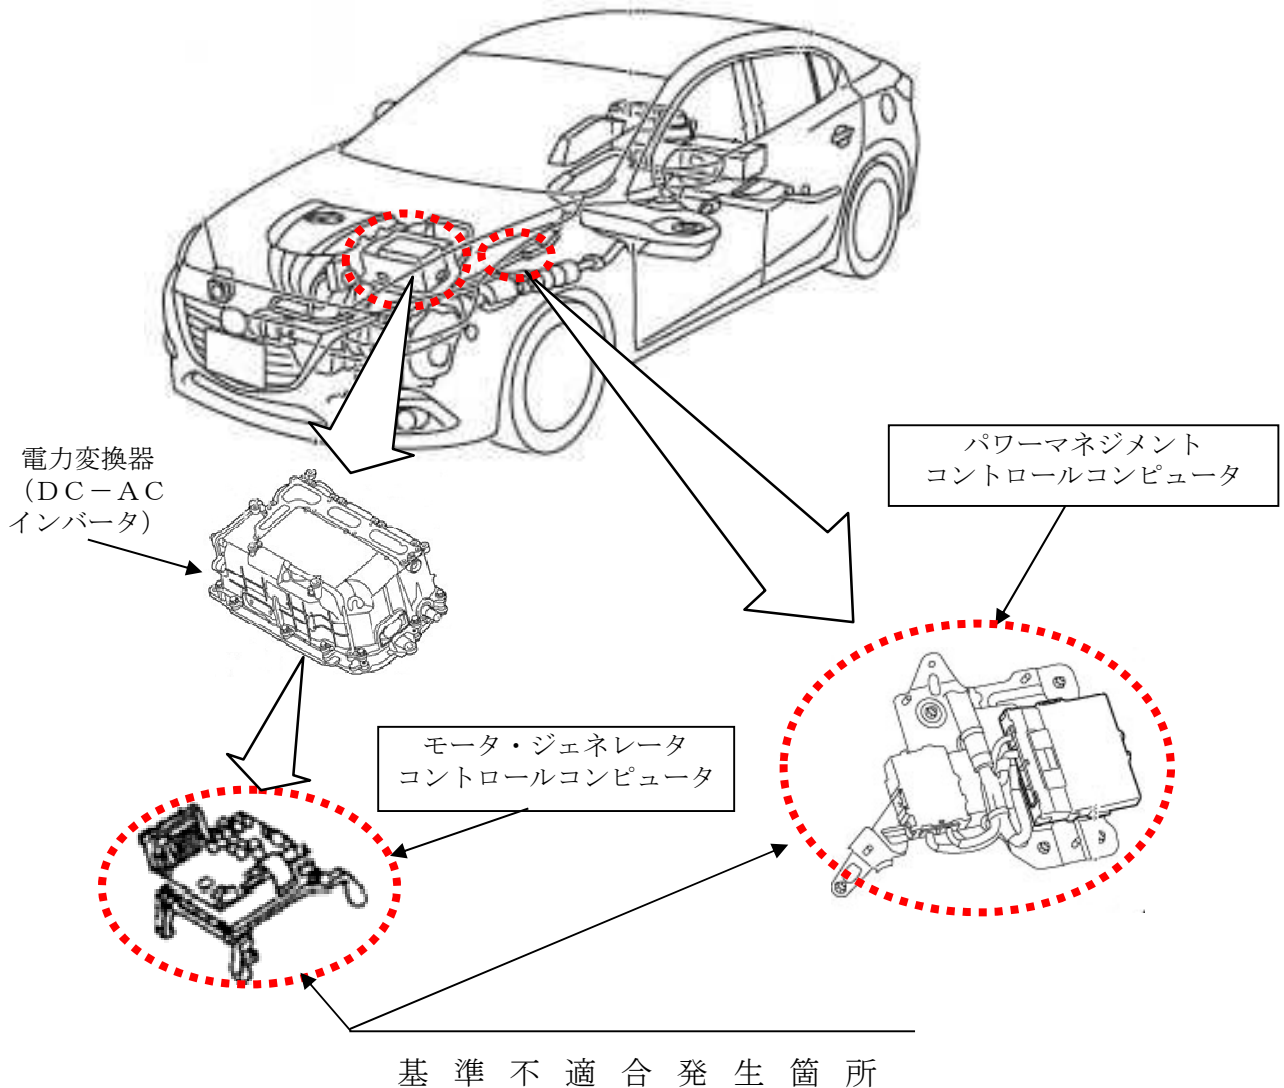
ハイブリッドシステムにおいて、制御ソフトが不適切なため、電力変換器（DC-ACインバータ）の昇圧回路用素子が熱応力で損傷することがある。そのため、警告灯が点灯しフェールセーフのモータ走行となり、素子損傷時に電気ノイズが発生した場合には、ハイブリッドシステムが停止し、走行不能となるおそれがある。

全車両、制御ソフトを対策仕様に修正する。制御ソフト修正後に警告灯が点灯した場合は、電力変換器（DC-ACインバータ）のモジュールを無償交換する。

識別：電力変換器（DC-ACインバータ）のターミナルカバーに黄ペンを塗布する。
