改善箇所説明図 3

ロード・ローラにおいて

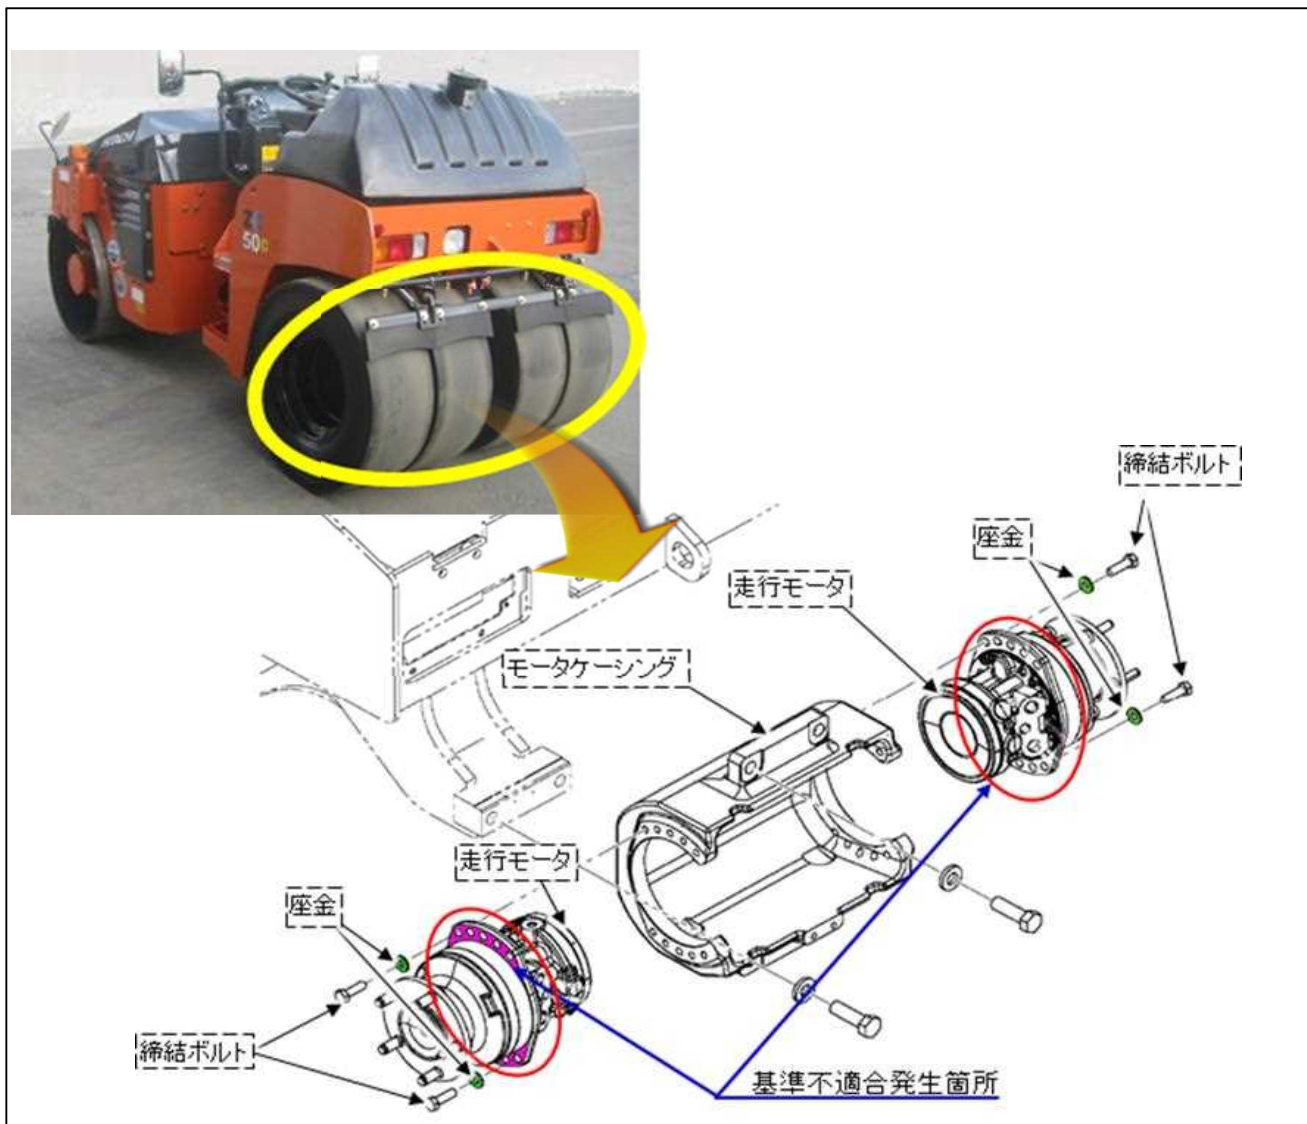
③後輪走行モータの取付部のボルト座面の塗装指示が不適切なため、塗膜が潰れてボルトの締結力が低下することがある。そのため、走行時の振動により当該ボルトが緩み、そのままの状態で使用を続けると、ボルトが脱落し、最悪の場合、走行モータが外れて走行不能となるおそれがある。

③後輪走行モータの締結ボルト座面の塗膜を除去し、ボルトを新品に交換する。

③モータケーシングの下部に白ペンキでマークする。
