改善箇所説明図①

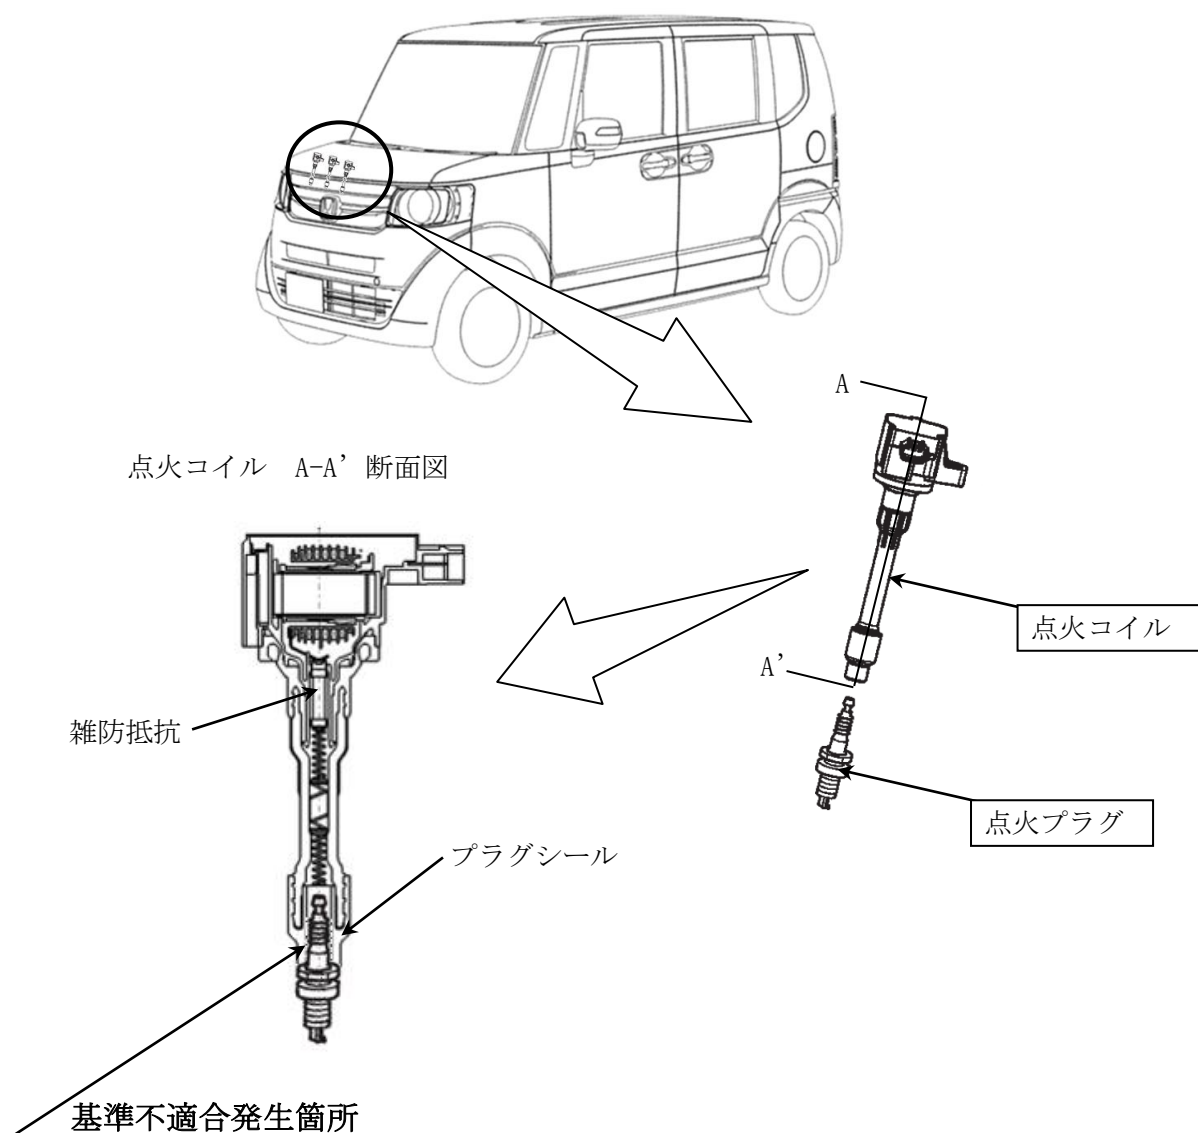
点火コイル内部の電気ノイズを除去する雑防抵抗の構造が不適切なため、点火時の通電によるアーク放電により、当該抵抗末端部が断線するものがある。そのため、そのまま使用を続けると、プラグシールが劣化して放電し、点火コイルの出力が不足してエンジン不調となり、エンジン警告灯が点灯し、最悪の場合、エンジンが停止するおそれがある。

全車両、点火コイルを対策品と交換するとともに、点火プラグを新品と交換する。

識別：助手席ドアアッパヒンジ上側ボルト頭部に黄色ペイントを塗布する。
