改善箇所説明図①

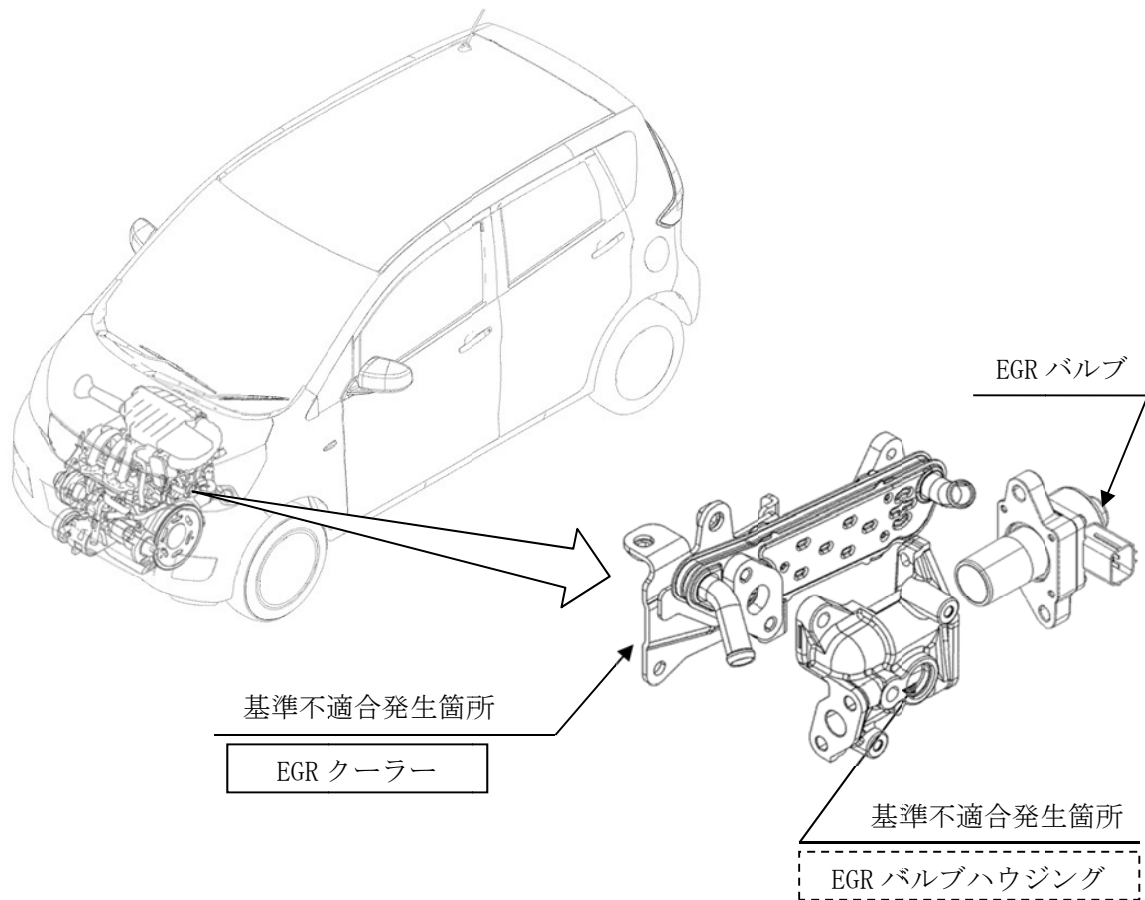
排気ガス再循環装置(EGR)の EGR クーラーおよび EGR バルブハウジングにおいて、一部の材質が不適切なため排気ガス凝縮水により腐食し、腐食片が EGR バルブに噛み込んだり、EGR バルブハウジングに穴あきが発生したりするものがある。そのため、燃焼不良となり、エンスト、再始動不能に至るおそれがある。

全車両、EGR クーラーを確認し、対策品に交換する。また、全車両、EGR バルブハウジングを対策品に交換する。

注：図中の 内は、確認、交換する部品を示す。

図中の 内は、交換する部品を示す。
