改善箇所説明図

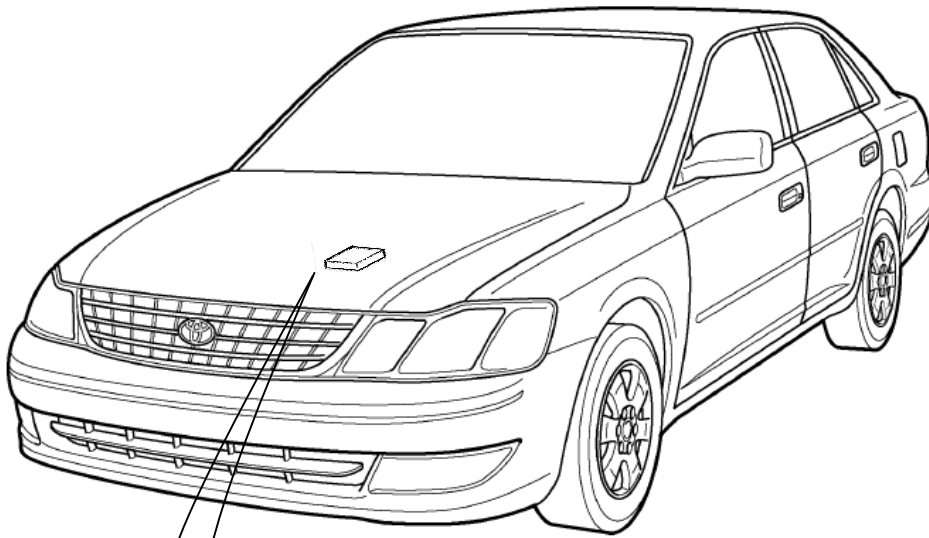
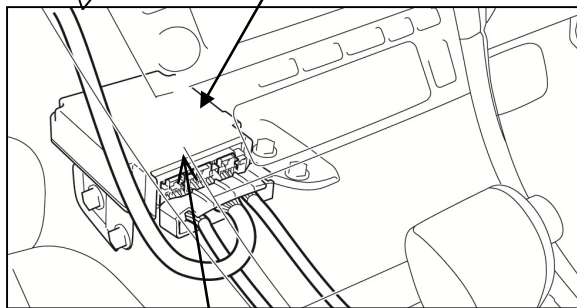
エアバッグコントロールユニット

基準不適合発生箇所

エアバッグコントロールユニットにおいて、電気ノイズに対する耐力が不足したものがある。そのため、車両の電装部品から発生するノイズにより、使用過程で当該ユニット内のICチップが損傷し、最悪の場合、走行中にエアバッグが展開するおそれがある。

全車両、エアバッグコントロールユニットを対策品に交換する。

識別：改善済車両には車台番号打刻頭1ケタ目の上に黄ペイントを塗布する。
