## 改善箇所説明図

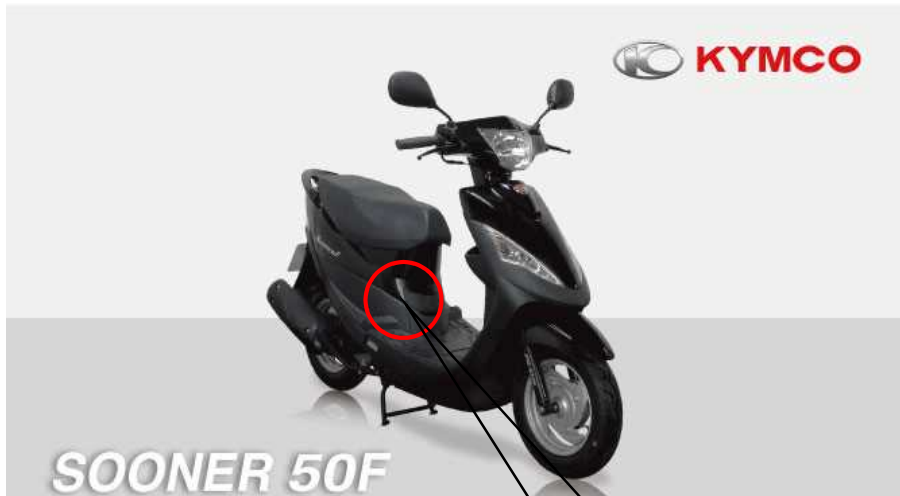
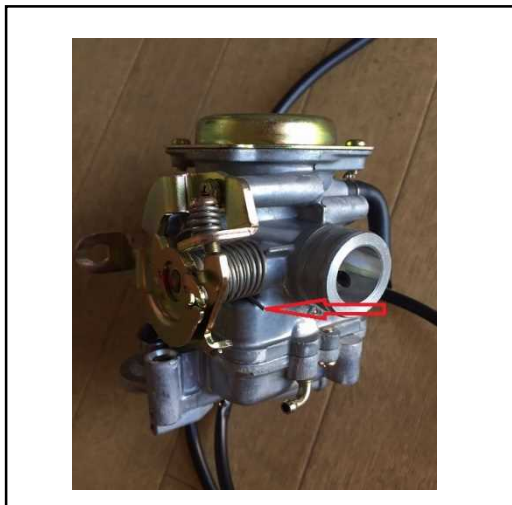
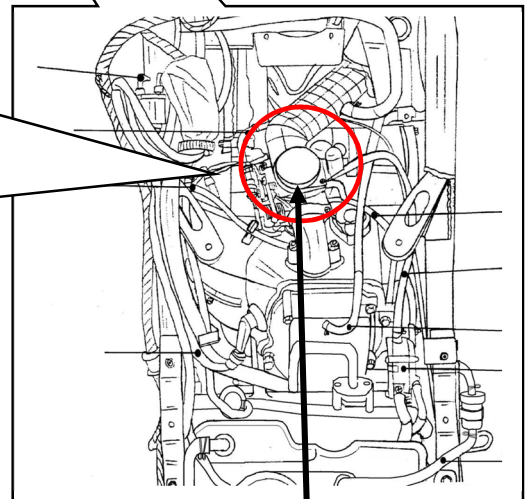
**基準不適合発生箇所**

〔キャブレターのスロットルバルブにおいて、当該バルブのリターン Springs の形状が不適切なため、キャブレターボディから外れるものがある。そのため、そのままの状態で使用を続けると、スロットルバルブが戻らず、エンジン回転が下がらなくなるおそれがある。〕

全車両、対策品のキャブレターに交換する。

対策後の識別：対策品のキャブレターASSYに黄ペイントする
