# 改善箇所説明図

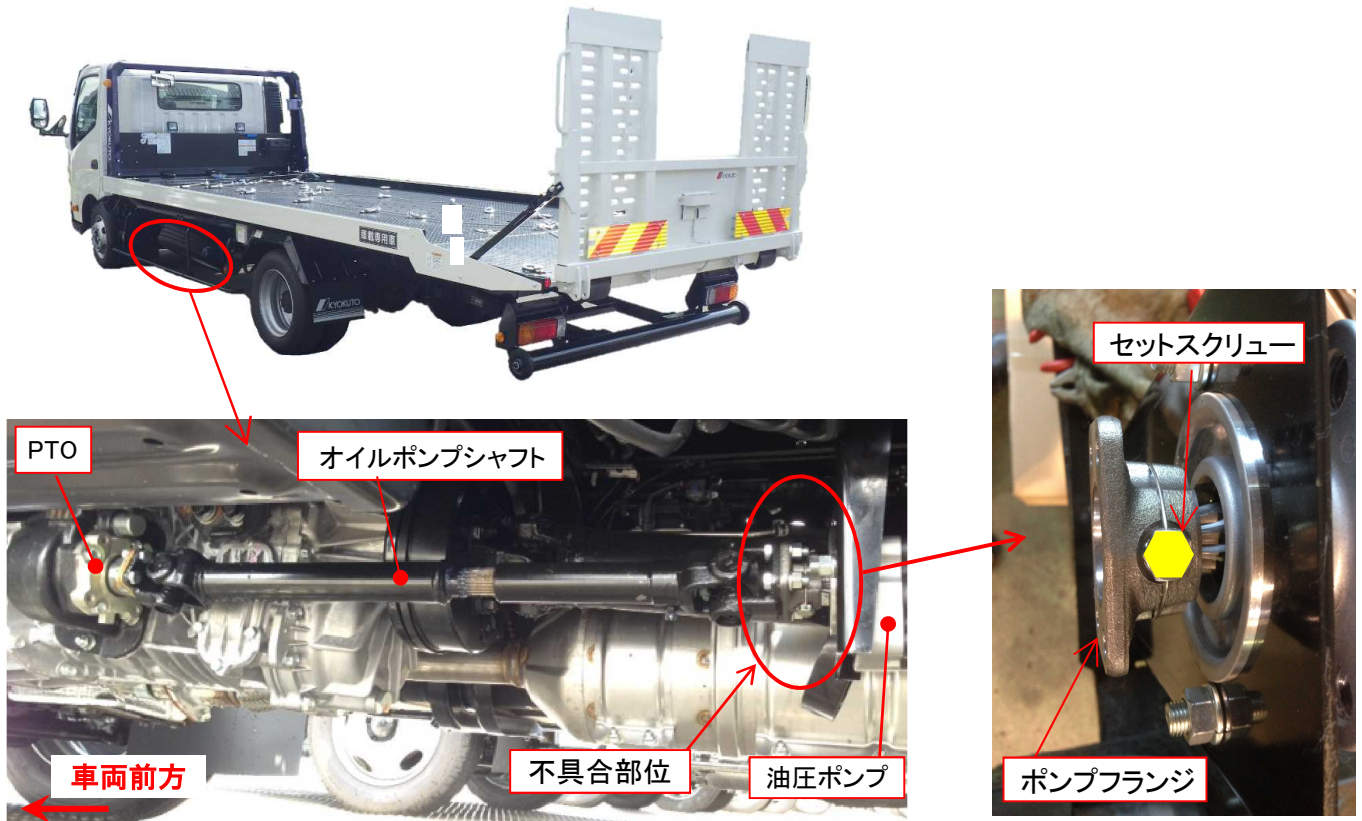
1台積車両運搬車の作業用装置油圧ポンプにおいて、接続フランジの製造指示が不適切なため、接続フランジとオイルポンプシャフトを固定するセットスクリーンの取付け穴の位置が設計と異なっているものがある。そのため、走行時の振動等により、セットスクリーンが緩み、そのままの状態で使用を続けると、接続フランジが脱落してシャフトが外れ、他の交通を妨げるおそれがある。

当該油圧ポンプの接続用フランジを正規品に交換する。

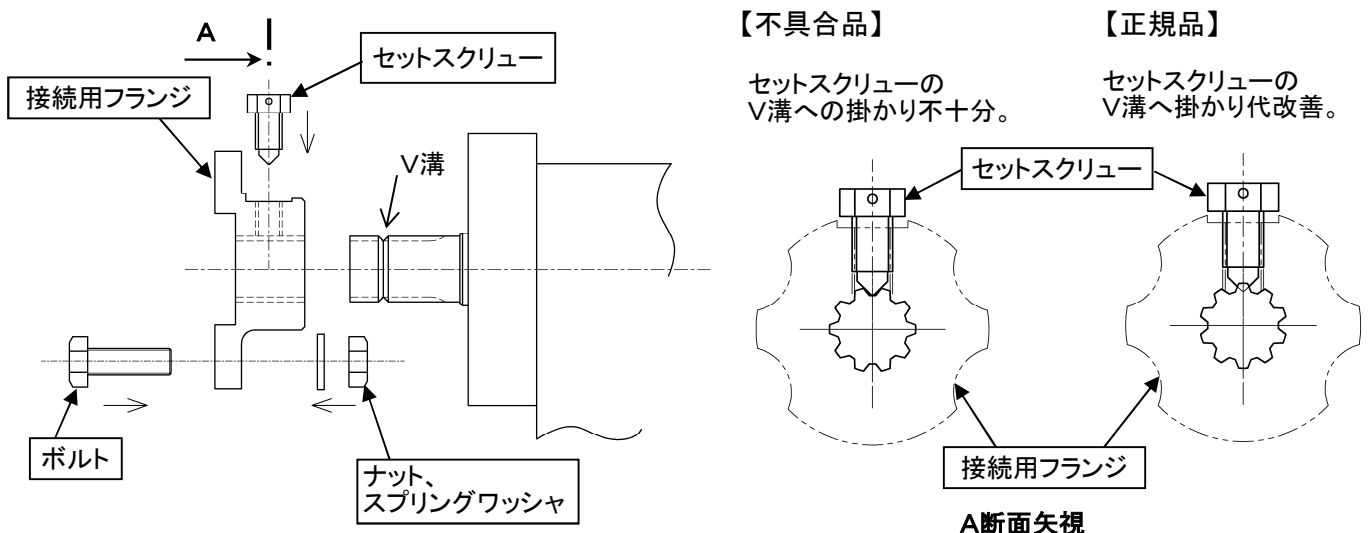
注:  は、改善部位を示す。

正規品の接続用フランジへ交換する。
