# 不具合箇所説明図

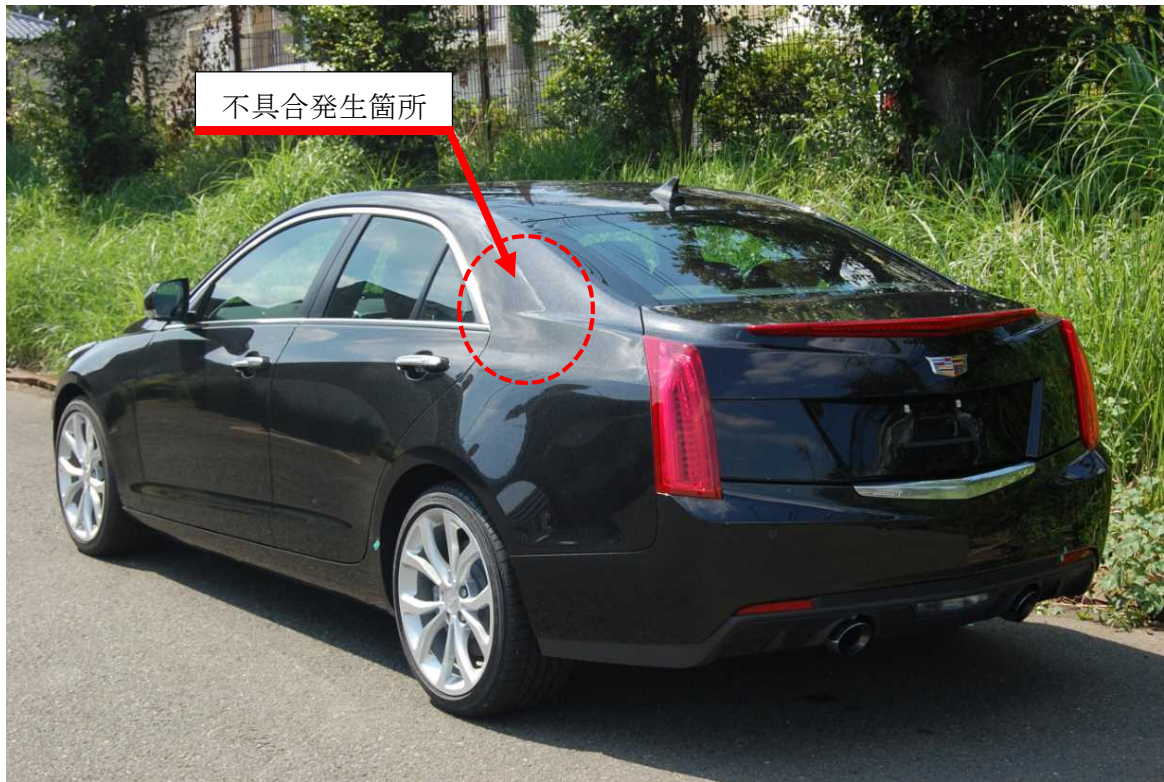
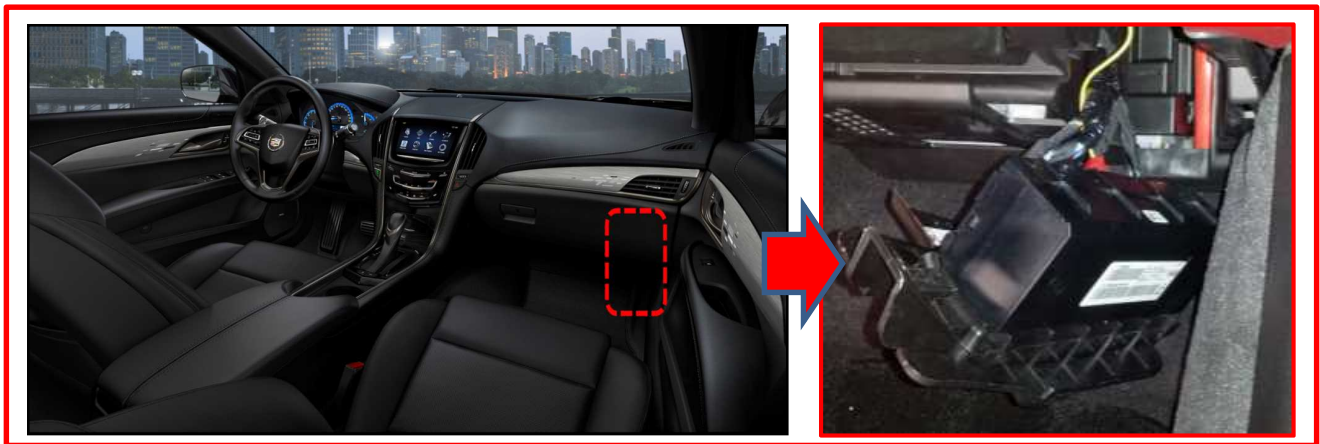
改善箇所を示す

リヤガラスの曇り取り装置を制御するプログラムが不適切なため、オートモードにおいて、電源を供給し続けることがある。そのため、当該装置が発熱し、最悪の場合、火災に至るおそれがある。

全車両、当該制御装置のプログラムを書き換え、オートモード機能を削除する。また、オーナーズマニュアルを改訂する。

左Aピラー部分に青色ペイントを塗布する。
