改善箇所説明図

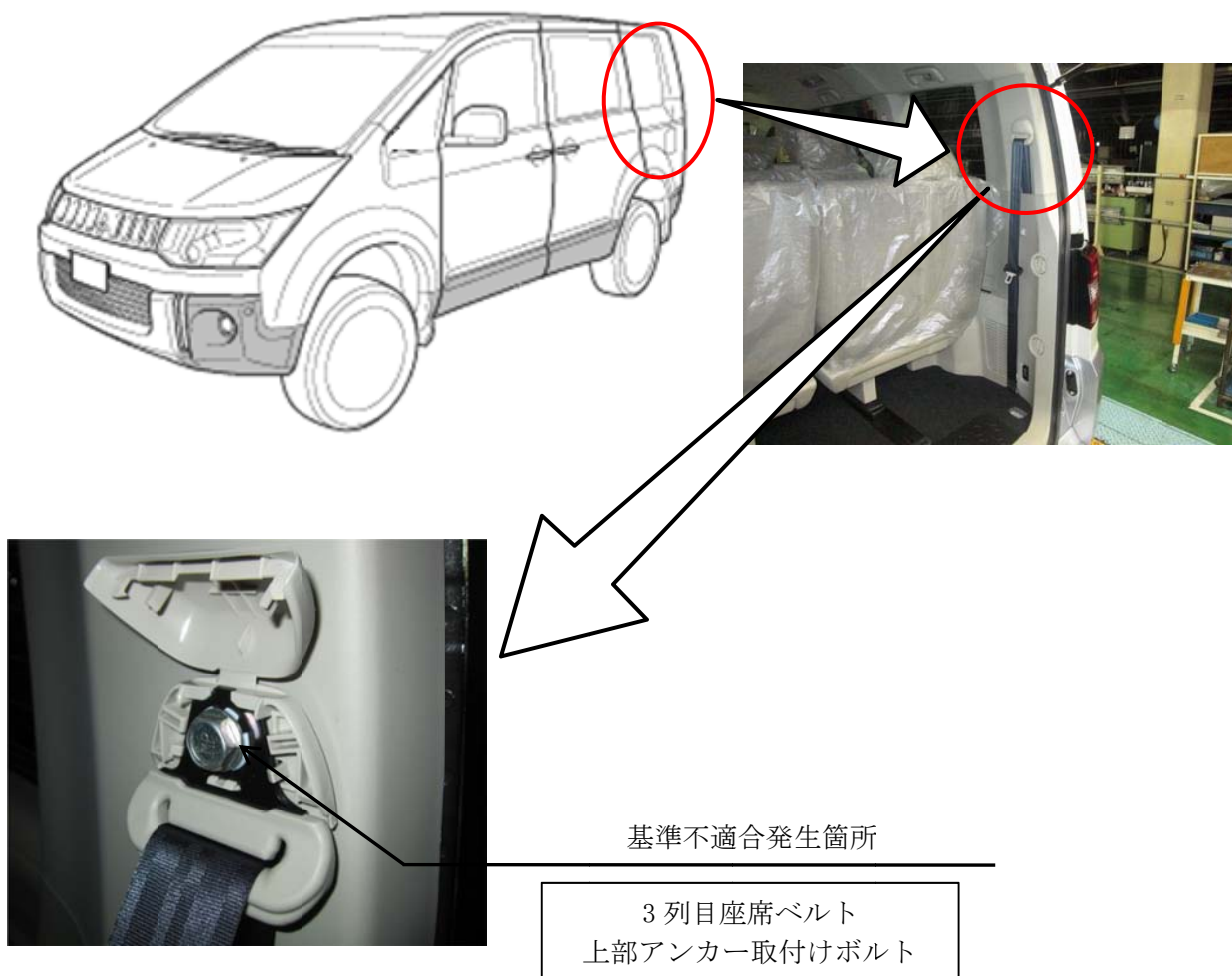
3列目左右座席ベルトにおいて、上部アンカー取付けボルトの締付けトルク設定が不適切なため、基準値を下回る締付けトルクで組付けられたものがある。そのため、そのまま使用を続けると、当該ボルトが緩み、乗員を拘束できなくなるおそれがある。

注：図中の 内は、締付けする部品を示す。

全車両、3列目左右座席ベルトの上部アンカー取付けボルトを正規トルク値で締付ける。

識別：3列目左右座席ベルトの上部アンカー取付けボルト頭部に、白または黄色のペイントを塗布する。
