改善箇所説明図

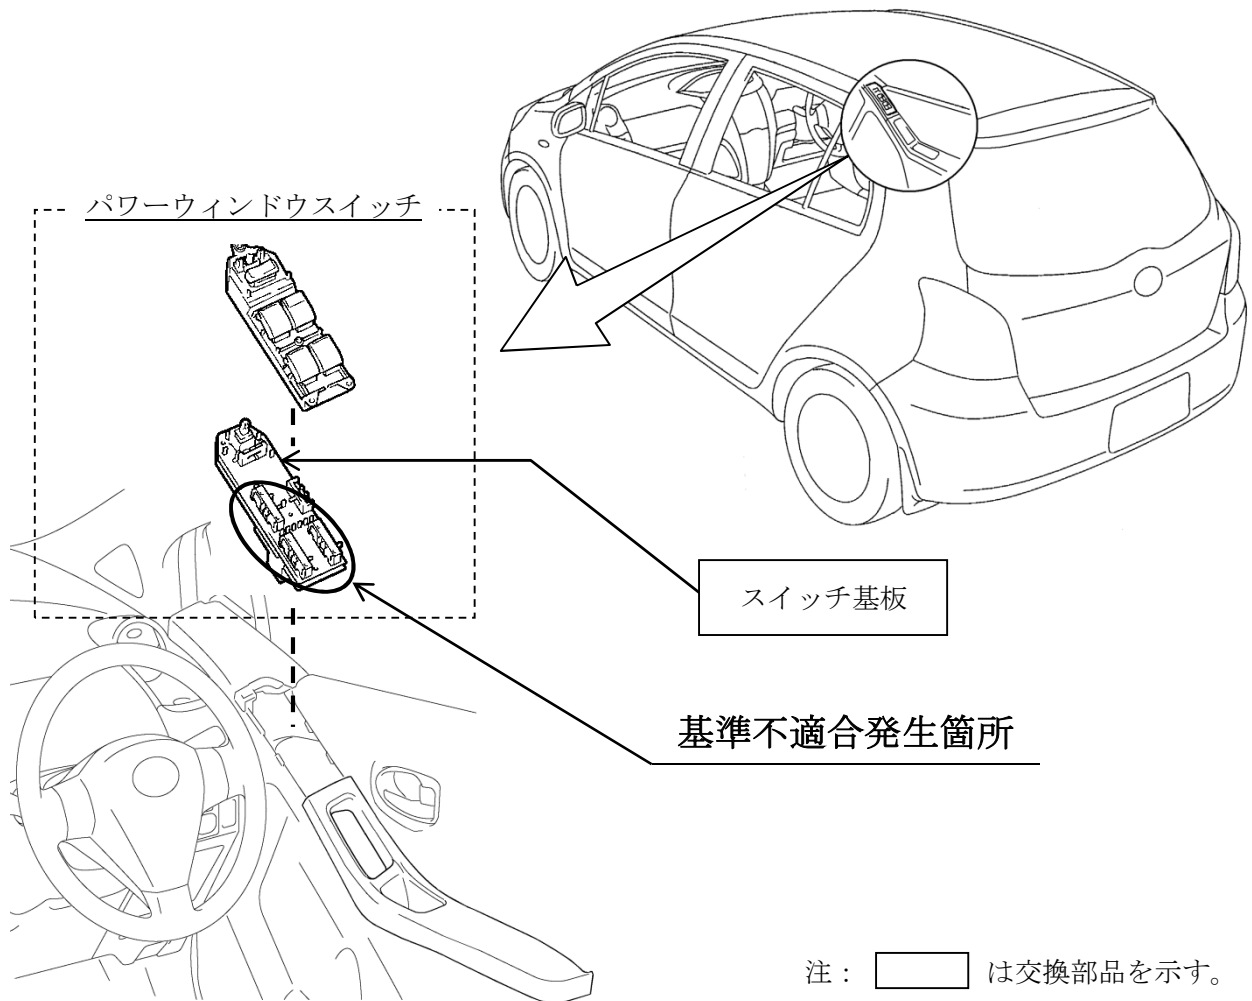
運転席ドア部のパワーウィンドウスイッチにおいて、スイッチ潤滑用グリースの塗布方法が不適切なため、グリース量が不足しているものがある。そのため、端子摺動部から出る摩耗粉と水分等の浸入により短絡回路が形成され、端子が発熱して当該スイッチおよび周辺の樹脂部品が焼損し、最悪の場合、火災に至るおそれがある。

全車両、当該スイッチの端子間抵抗の導通を点検し、異常のみられるものは対策品と交換し、正常なものについては接点部に耐熱性グリースを適量塗布する。

また、上記の点検により、耐熱性グリースを塗布したものについて、その後、作動不良が発生した場合は、パワーウィンドウスイッチを交換する。

識別：改善済車両には車台番号打刻の番号中央下部に黄色ペイントを塗布する。
