改善箇所説明図 1

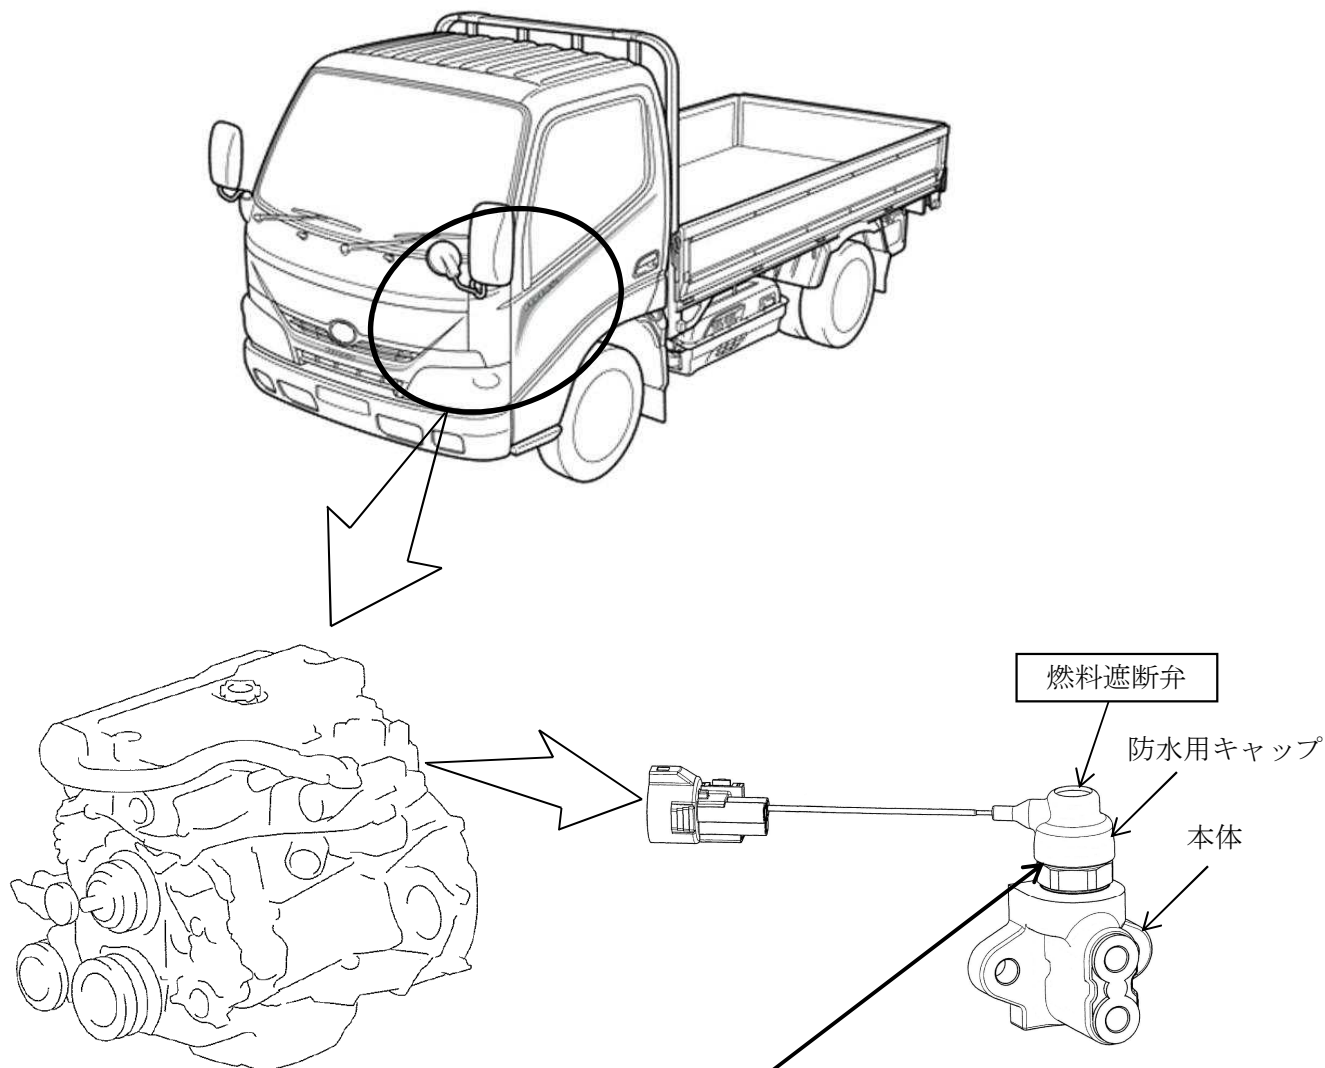
基準不適合発生箇所

1. DPR（排出ガス浄化装置）において、電気式燃料遮断弁のシール構造が不適切なため、防水用キャップと遮断弁本体の合わせ面から水が浸入することがある。そのため、遮断弁内部のコイル線が短絡または断線して、警告灯が点灯するとともに、コイル線の発熱により樹脂部品が損傷して、最悪の場合、燃料が漏れるおそれがある。

1. 全車両、燃料遮断弁を対策品に交換する。

識別:改善済車両には車両型式打刻位置の上側に黄色ペイントを塗布する。
