改善箇所説明図

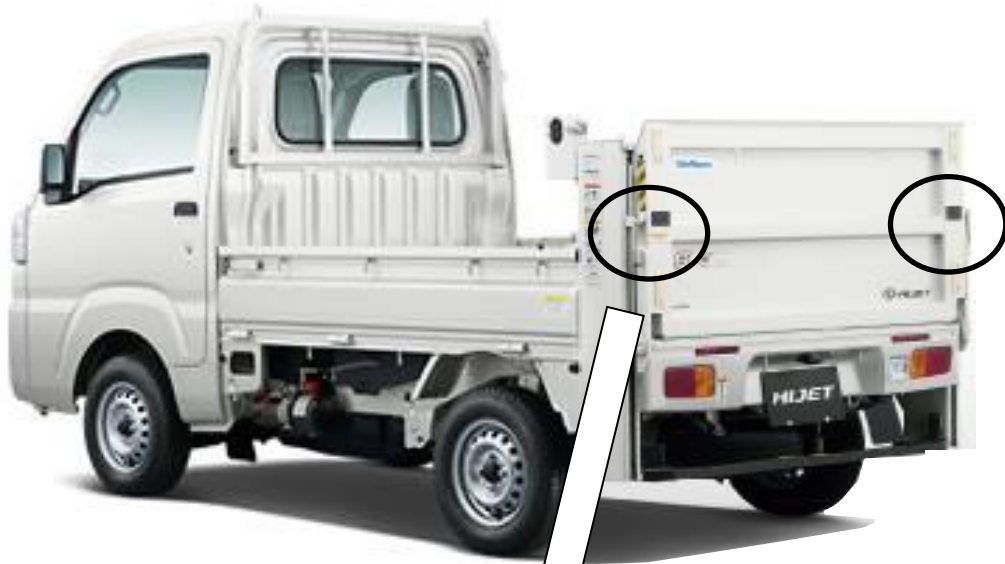
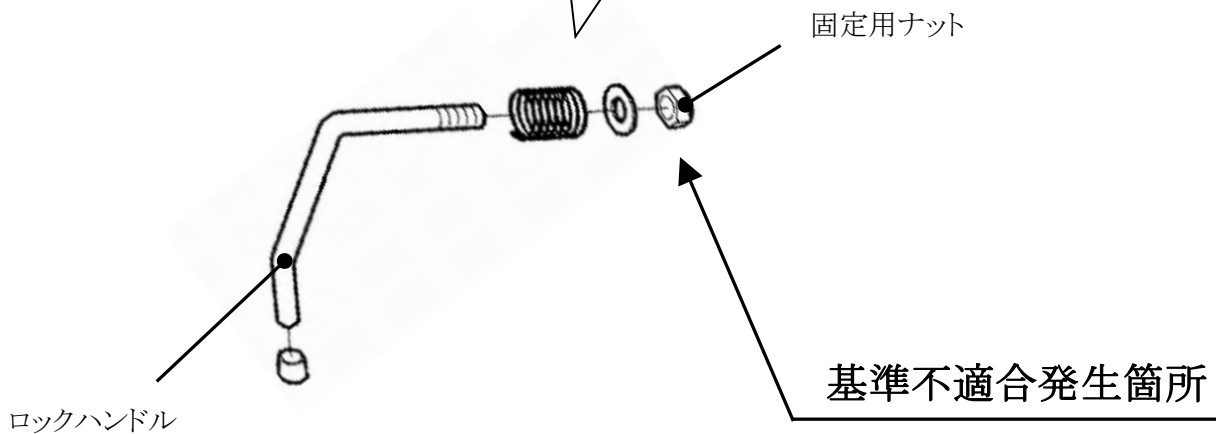
垂直式テールリフト装着車において、製造工程での管理が不適切なため、テールリフトのロックハンドル固定用ナットの締付けが不十分なものがある。そのため、そのままの状態で使用を続けると、当該ナットが緩んでロックハンドルが脱落し、最悪の場合、収納したテールリフトが走行中に開くおそれがある。

全車両、当該ナットの締付け状態を確認し、締付けが不十分なものは規定位置まで締付ける。
なお、当該ハンドルが脱落している場合は、新品のハンドルを取付ける。
