改善箇所説明図

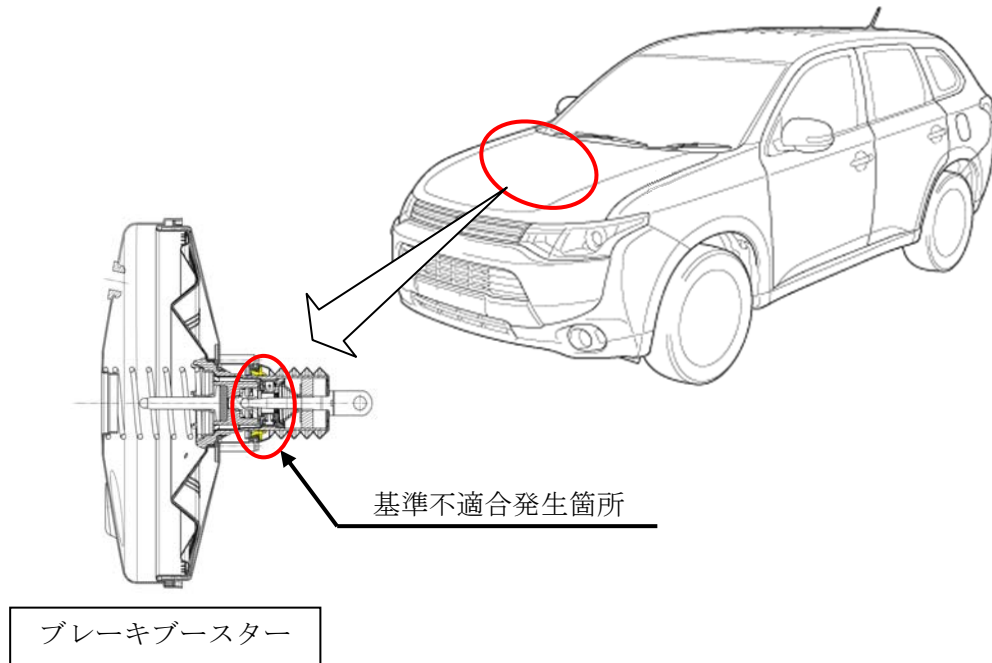
ブレーキブースターのリップシールの組付け作業が不適切なため、グリースが塗布されずに組付けられたものがある。そのため、リップシールの摺動抵抗が増大して捲れるとエアが漏れ、最悪の場合、ブレーキペダルの操作力が増大し、制動距離が長くなるおそれがある。

全車両、ブレーキブースターを確認し、該当するものはブレーキブースターを良品に交換する。
