改善箇所説明図

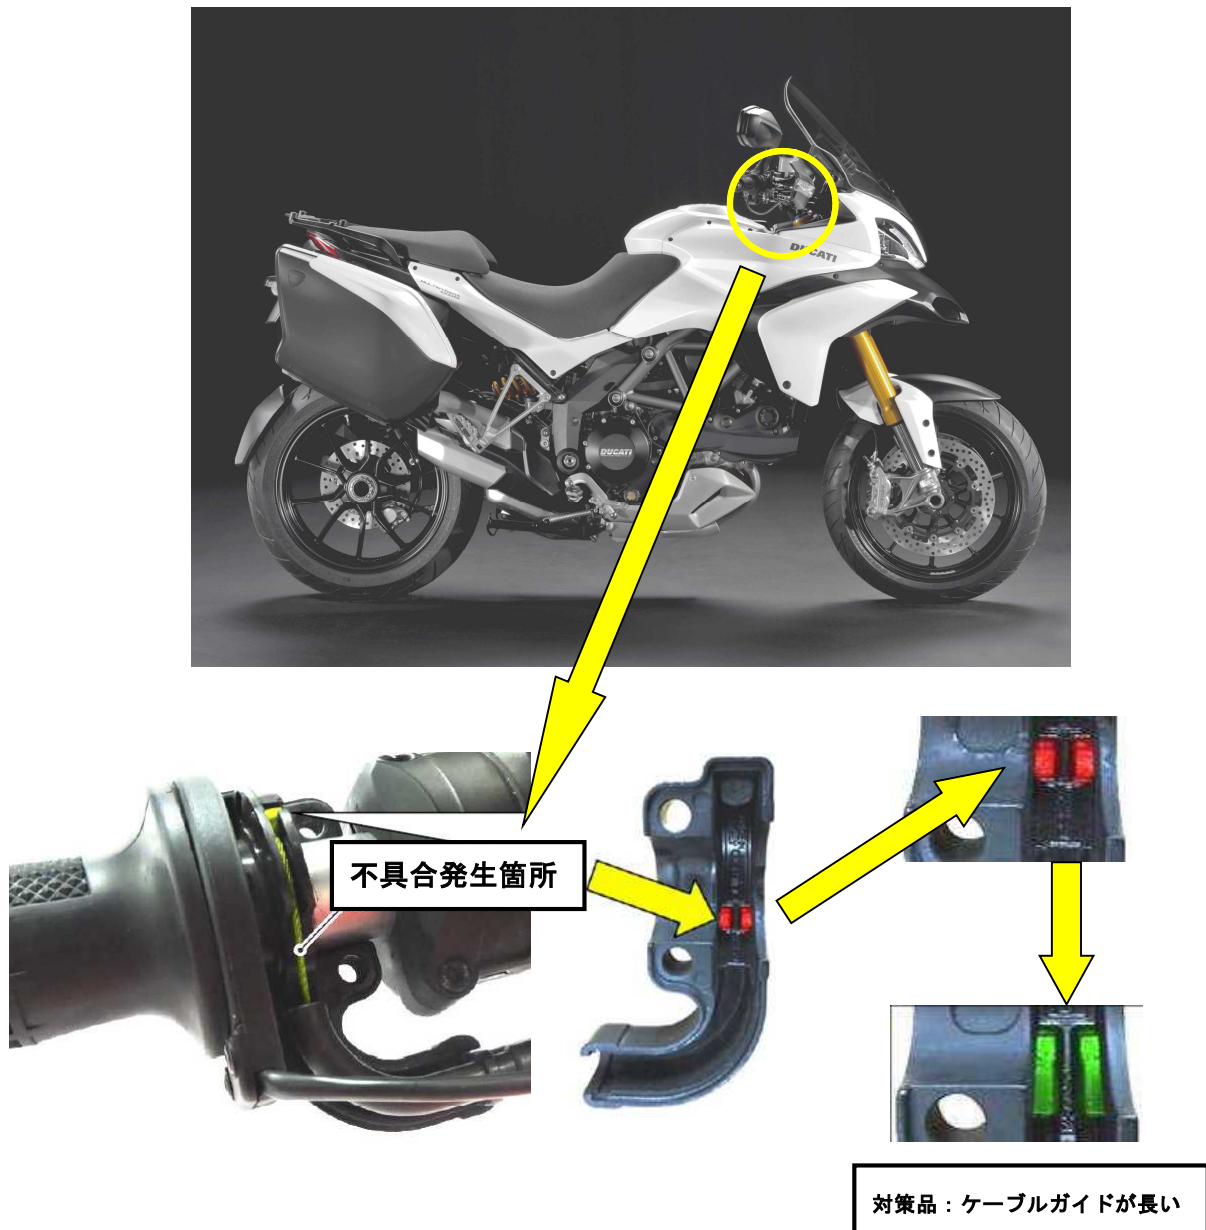
スロットルケーブルハウジングにおいて、スロットルケーブルガイドの構造が不適切なため、スロットルケーブルハウジング内でスロットルケーブルがたわむものがある。そのため、そのままの状態で使用を続けると、当該ケーブルが屈曲し、スロットル操作が重くなるほか、最悪の場合、当該ケーブルが切れ、スロットル操作ができなくなり、走行不能となるおそれがある。

全車両、スロットルケーブルハウジングを対策品に交換する。また、スロットルケーブルを確認し、変形や破損が認められるものは、スロットルケーブルを新品に交換する。
