## 改善箇所説明図

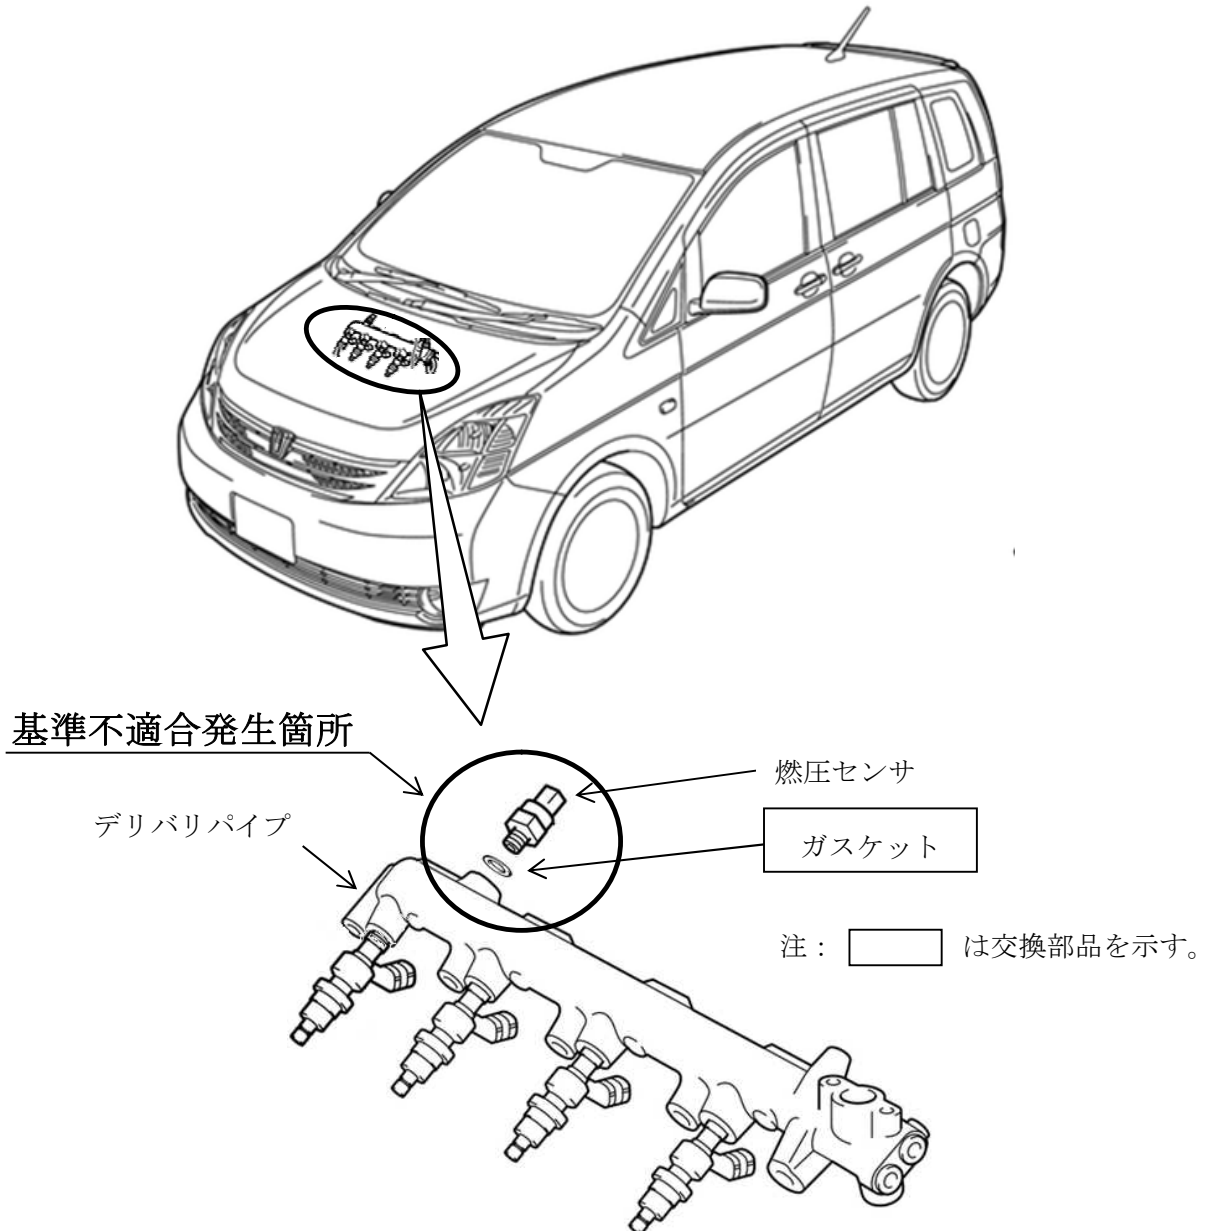
原動機の燃料配管（デリバリパイプ）において、燃圧センサの締結用工具が不適切なため、締結作業時に当該工具が周辺部品と干渉し締結力が不足しているものがある。そのため、締結部がシール不良となり燃料臭がしたり、燃料が漏れるおそれがある。

全車両、ガスケットを新品と交換して燃圧センサを適正に締め付ける。

識別：改善済車両には車台番号打刻の1桁目上部に黄色ペイントを塗布する。
