改善箇所説明図

【基準不適合箇所】

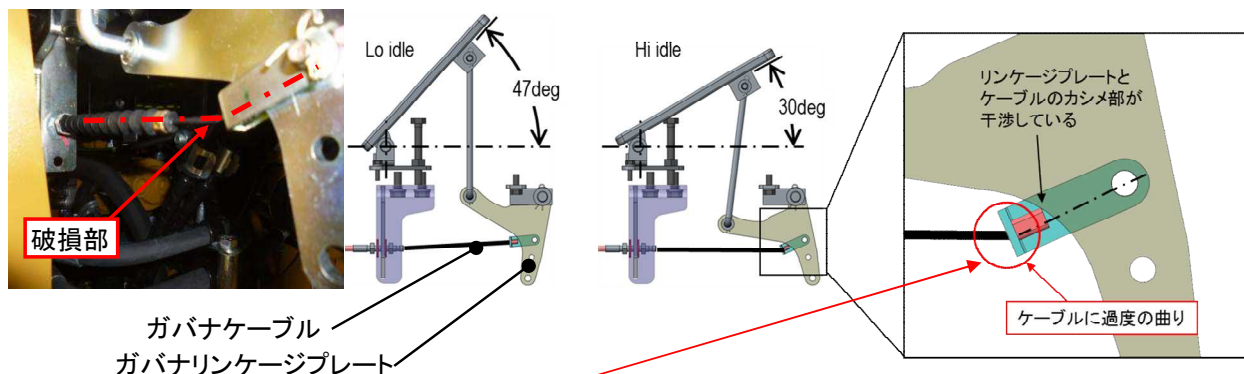
不具合発生箇所

ガバナペダルの踏み込み操作をケーブルの引張り動作に変換するガバナリンクージ。カシメ部とリンクージプレートが干渉して、ケーブルに意図しない曲げが生じることがある

ショベルローダの原動機において、ガバナリンクージプレートの設計が不適切なため、アクセル操作時にガバナケーブルに過度な曲がりが生じることがある。そのため、ガバナケーブルに無理な力が加わり、そのままの状態で使用を続けると、ガバナケーブルが切断し、アクセル操作ができなくなるおそれがある。

全車両、対策型のガバナリンクージプレートと新品のガバナケーブルに交換する。
