改善箇所説明図

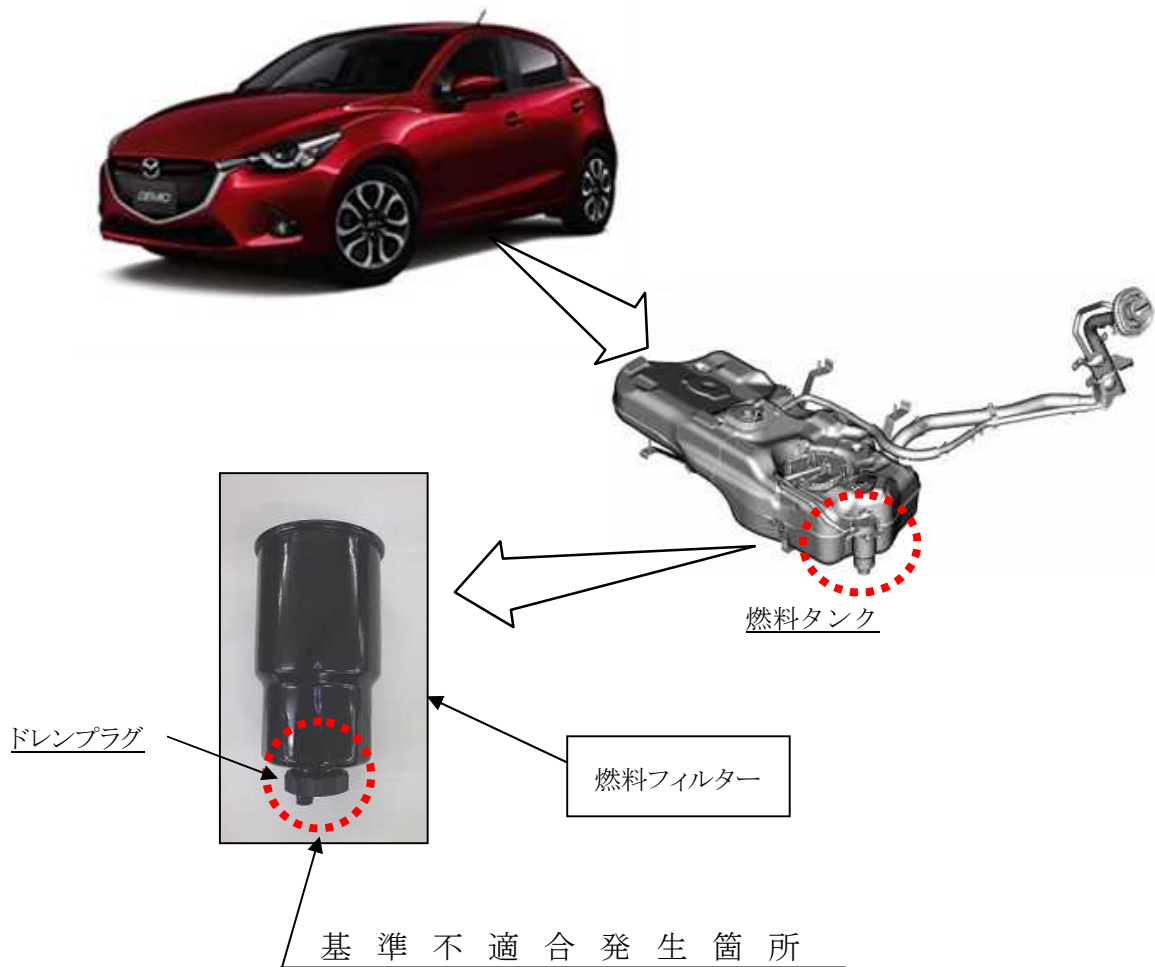
燃料フィルターにおいて、ドレンプラグ取付部の平面が確保できていないため、製造時に過大なトルクでドレンプラグを締め付けた場合に、ガスケットが変形もしくは圧縮割れが発生するものがある。そのため、そのまま使用を続けたり、定期点検時にドレンプラグを緩め、再締め付け作業を行うと、燃料が漏れるおそれがある。

全車両、対策品の準備に時間を要することから、対策品の供給が出来るまでの暫定措置として、燃料フィルターを点検し、燃料が漏れている場合または、燃料フィルターの定期点検時期に該当する場合は、燃料フィルターを新品に交換する。なお、準備が整い次第、再度入庫の通知を行なうとともに、燃料フィルターのドレンプラグとガスケットを対策品に交換する。

識別：右リヤ・ドア・ロア・ヒンジ取付けボルトに白ペンを塗布する。
