第3回 基礎ぐい工事問題に関する対策委員会
議事次第

平成27年11月25日(水)
18:30～20:30
国土交通省幹部会議室

第3回基礎ぐい工事問題に関する対策委員会

くいの到達を確認する方法（案）

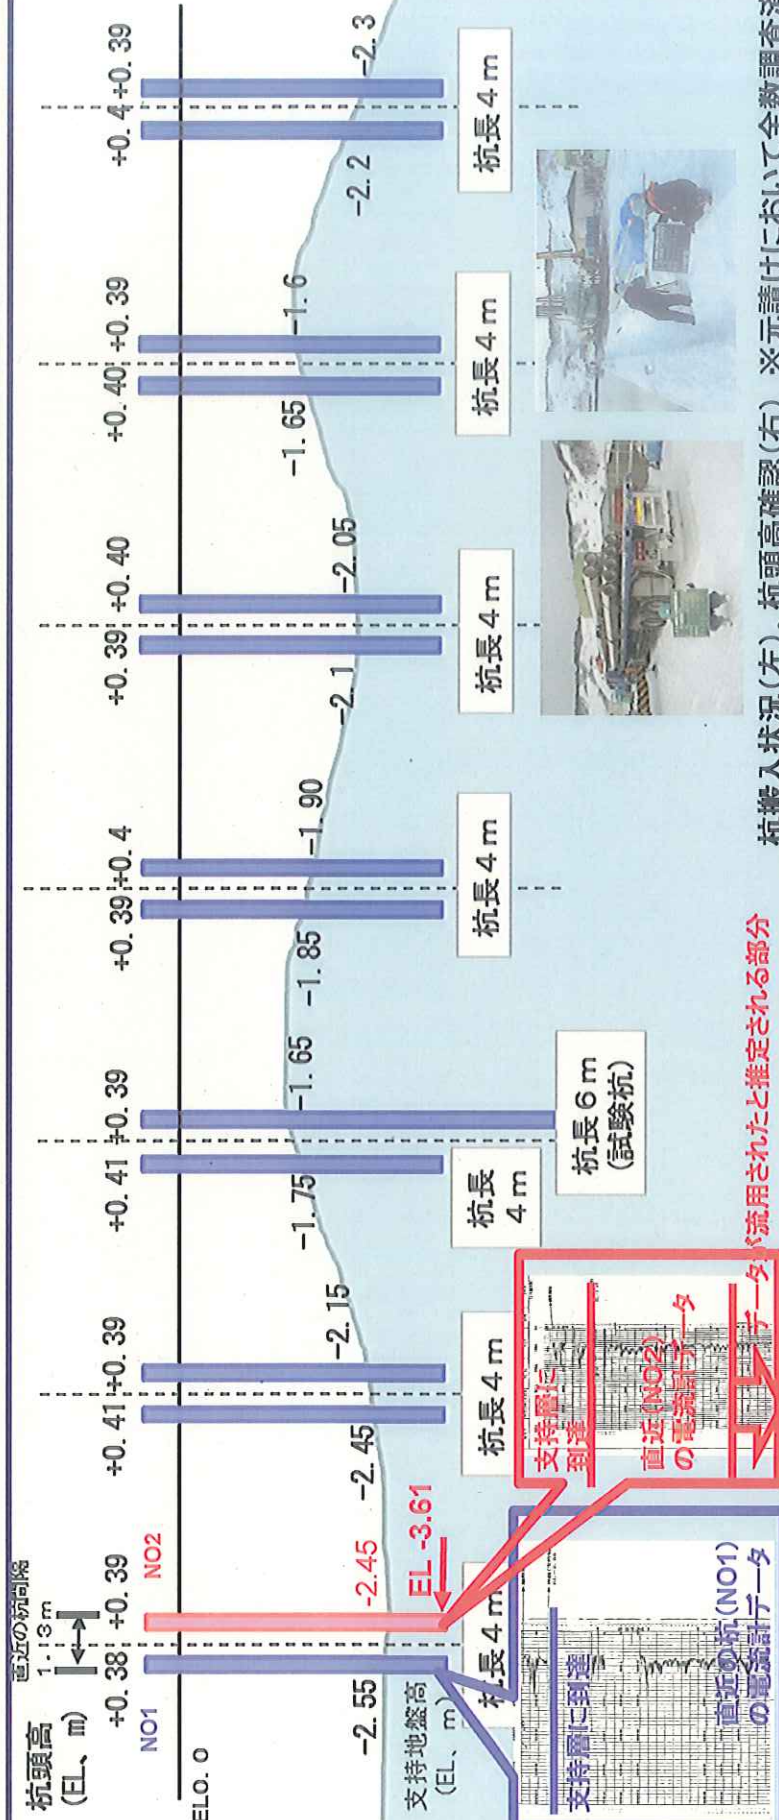
くいの到達が確認された事例①【類型A】

①支持地盤位置の確認

- 1) データ流用のない杭の記録から支持地盤位置を確認。概ねEL-1.6~-2.55mの範囲。
 - 2) 流用された杭 (NO2) の直近 (1.3m) の杭 (NO1) のデータから、支持地盤高はEL-2.55m。
 - 3) 流用された杭のデータの内、流用されていない部分のデータから当該杭の支持地盤高はEL-2.45m。
- ・以上のことから、当該NO2の支持地盤高は、EL-2.5m程度と判断。

②杭長の確認

- 1) 設計上当該工事では、4m杭17本、5m杭10本、6m杭 (試験杭) 1本使用。
 - 2) 実際に納品書で設計と同じ、4m杭17本、5m杭10本、6m杭1本、を確認。
 - 3) 当該杭頭高は、EL+0.39mであることを元請けにおいて確認。
- ・以上から、NO2杭の先端深さはEL-3.61mであり、支持層に到達と判断。

電流計記録が流用された疑いのある杭

全28本中、1本の杭で流用を確認 (NO16のデータをNO2に流用と推定)

電流計データが流用されたと推定される部分

杭搬入状況 (左)、杭頭高確認 (右) ※元請けにおいて全数調査済み

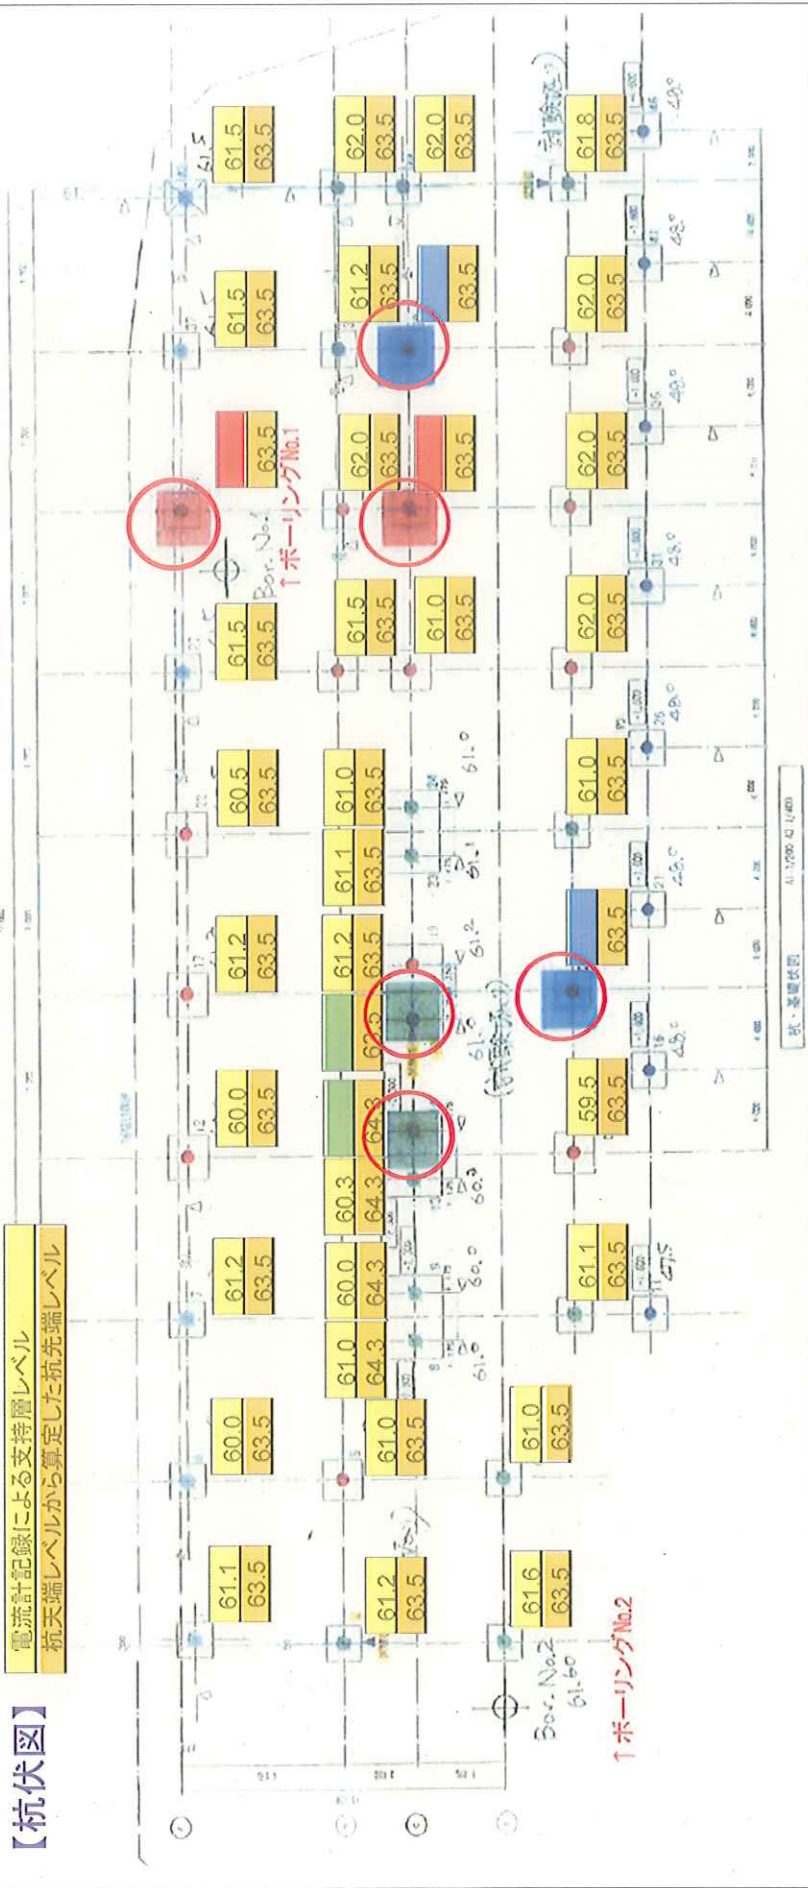
くいの到達が確認された事例②【類型A】

①支持地盤位置の確認

- 1) 設計時のボアリング調査（2ヶ所）結果から、支持層レベルはGL-61.3m～GL-61.6m。
- 2) 試験杭の支持層レベルは、GL-61.0m～GL-61.8m。
- 3) 流用のない杭の電流計のデータの記録から、支持層レベルはGL-59.5m～GL-62.0m。

②杭長の確認（62m杭のみ）

- 1) 杭納品書から、杭長は62mであることを確認。
- 2) 杭天端レベルはGL-1.5m又はGL-2.3mであることを、施工記録により確認。

③支持層到達の確認

- ・①及び②より、流用のあった杭の先端は、支持層に到達と判断。

電流計記録による支持層レベル
杭天端レベルから算出した杭先端レベル

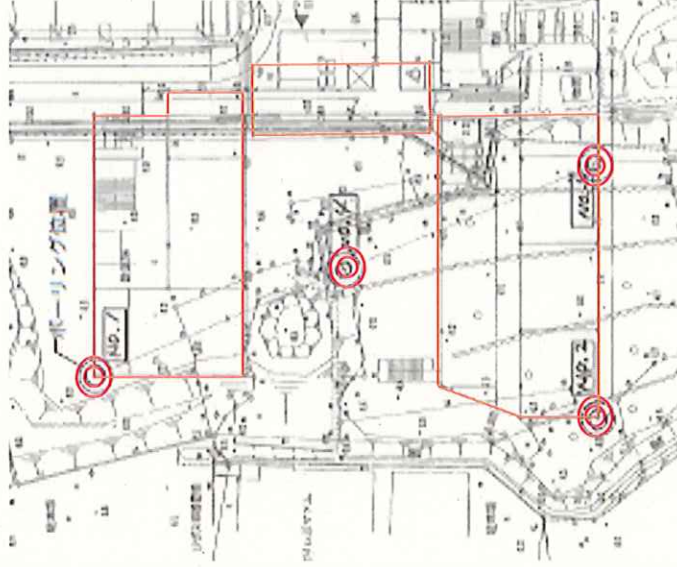
【ボーリング調査位置図】

杭施工前にラムサウンディング試験を実施

- ①設計時に4本のボーリング調査を実施したが、支持層の起伏が大きい(6m~11m)ため、既製杭長さは概略で設計。
- ②既製コンクリート杭を製作するために、杭施工前に全ての基礎ブーチングごとラムサウンディング試験を実施し、支持層深さを確認。
- ③支持層深さをもとに、杭長(4~10m)を決定して、杭を製造・施工。

以上から、電流計のデータの流用のあった杭についても先端深さは、支持層に到達していると判断。

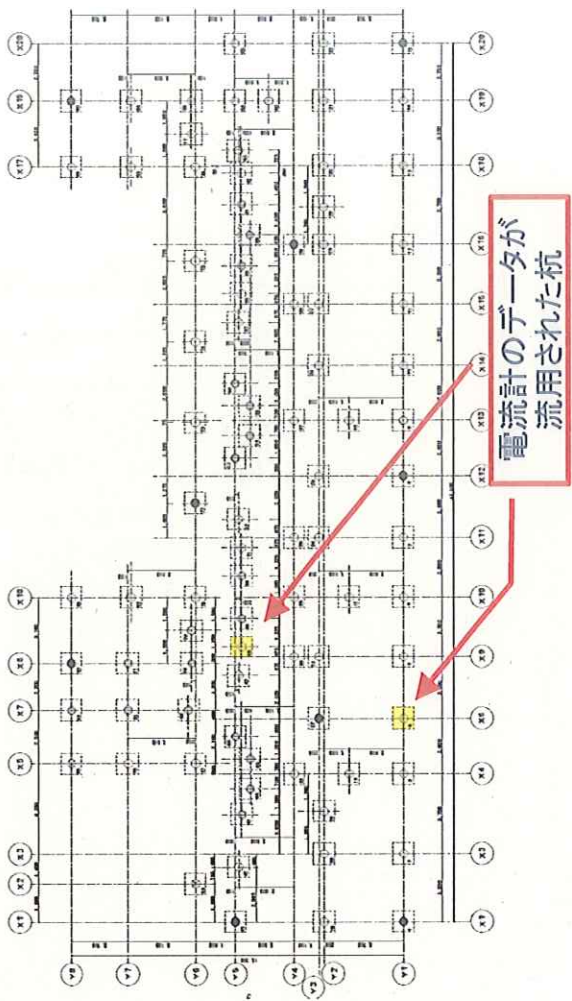
○杭配置図

- ①90本すべての杭の施工時に、市の職員(監督員)が必ず立会って、電流計等を目視により確認し、杭が支持層に到達していることを確認。
- ②その立会いの記録写真を報告書により確認。

以上より、電流計のデータの流用があった杭についても、市職員が立会って電流計等を目視により確認していたことから、杭の先端深さは、支持層に到達していると判断。

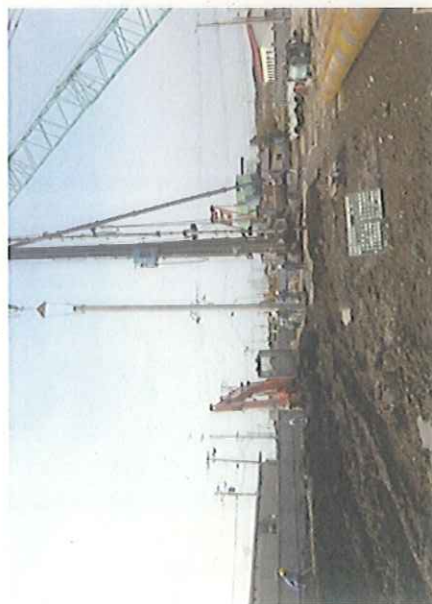
<市職員(監督員)による立会状況>

杭施工状況

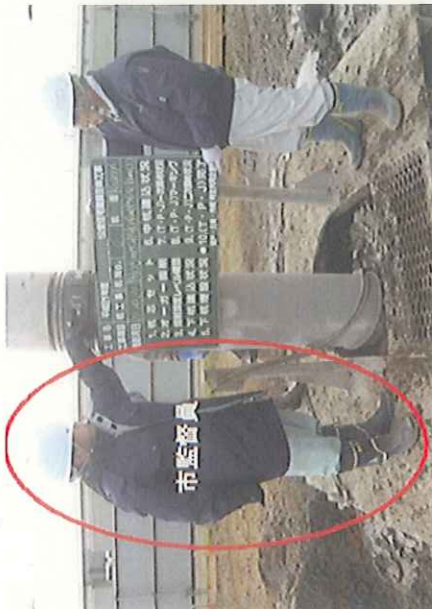
市監督員が現場で杭施工状況を確認

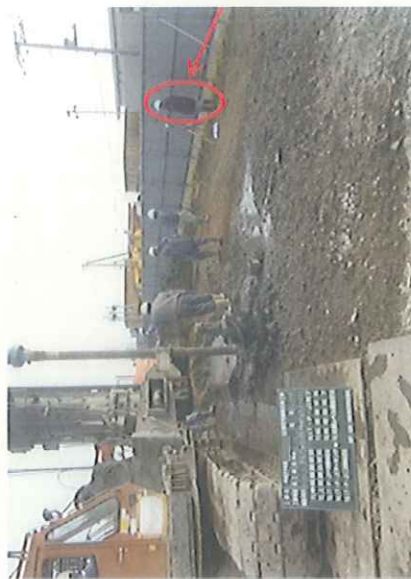
市監督員が現場で埋設完了を確認
