改善箇所説明図②

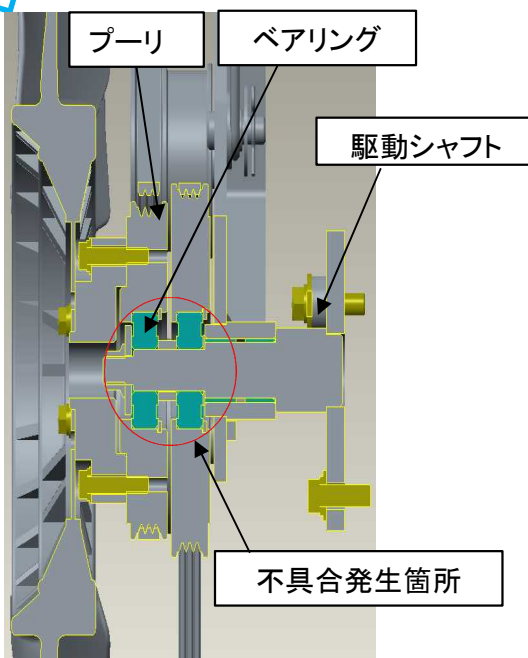
【改善前形状】

不具合発生箇所

刈取脱穀作業車の原動機において、冷却ファンを作動させる駆動プーリとベアリングの嵌合部の隙間が大きいため、駆動プーリのボス部が摩耗することがある。そのため、そのままの状態で使用を続けると、摩耗が進行して冷却ファンを駆動できず冷却ファンが停止し、最悪の場合、オーバーヒートに至るおそれがある。または、摩耗が進行したプーリの振動により駆動シャフトが破損して冷却ファンが停止し、最悪の場合、オーバーヒートに至るおそれがある。

改善措置の内容

全車両、冷却ファン駆動ユニットを対策部品と交換する。

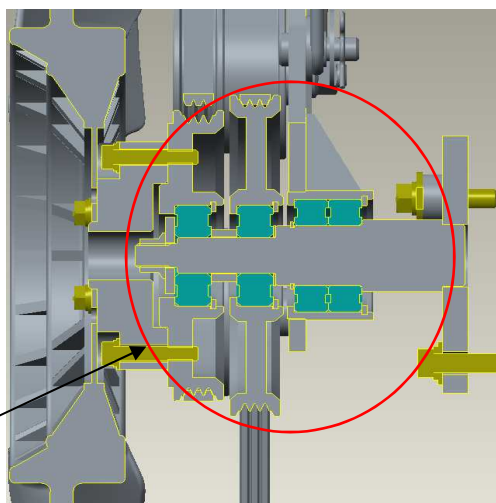
【改善後形状】

冷却ファン駆動ユニット

識別方法

交換部品の形状によって識別する。
