# 改善箇所説明図

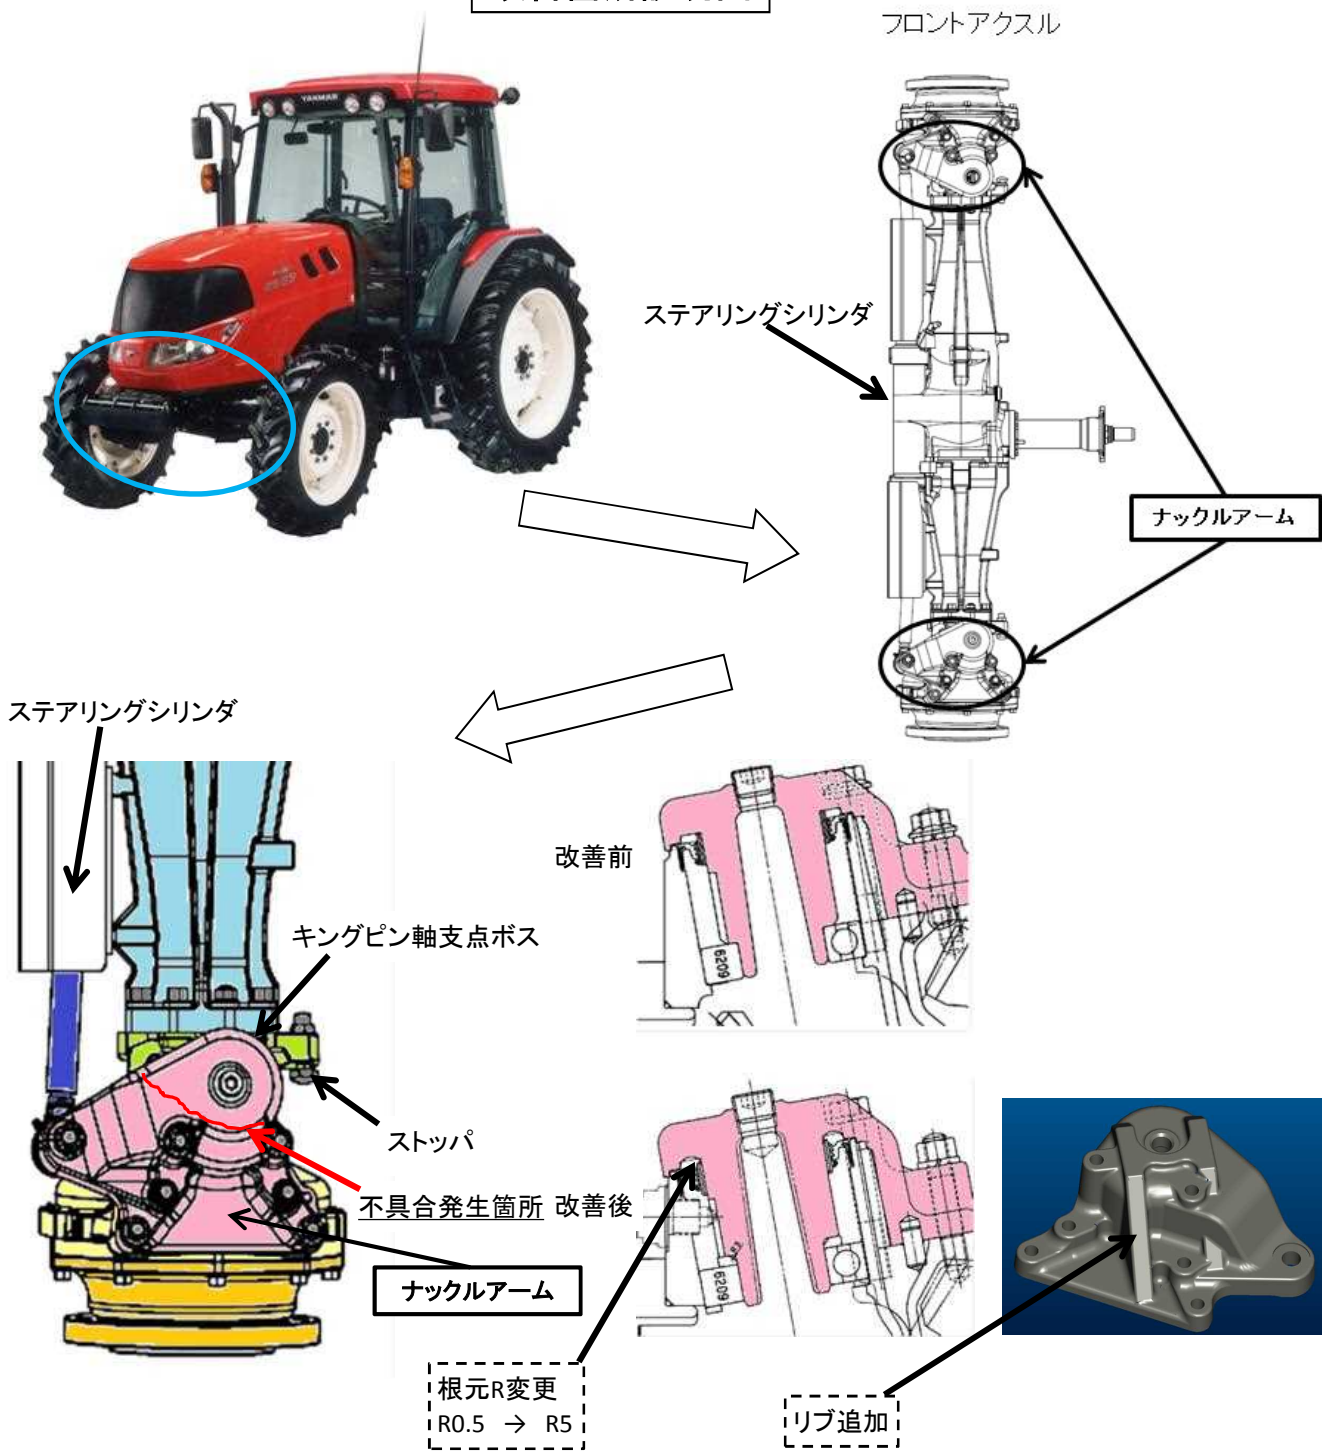
農耕トラクタのかじ取り装置において、ナックルアームの強度が不足しているため、ステアリングを操作するとナックルアームの一部分に応力が集中し、亀裂が生じることがある。そのため、そのままの状態で使用を続けると、亀裂が進行し、ナックルアームとハブの結合力が低下して、ハブとフロントギヤケースの結合部からオイルが漏れ、最悪の場合、ハンドル操作ができなくなるおそれがある。

全車両、ナックルアームを対策品と交換する。

交換部品を示す。
