# 江差線での貨物列車脱線事故を 受けたこれまでの取組み

## JR北海道の対応状況(江差線の軌道管理強化)

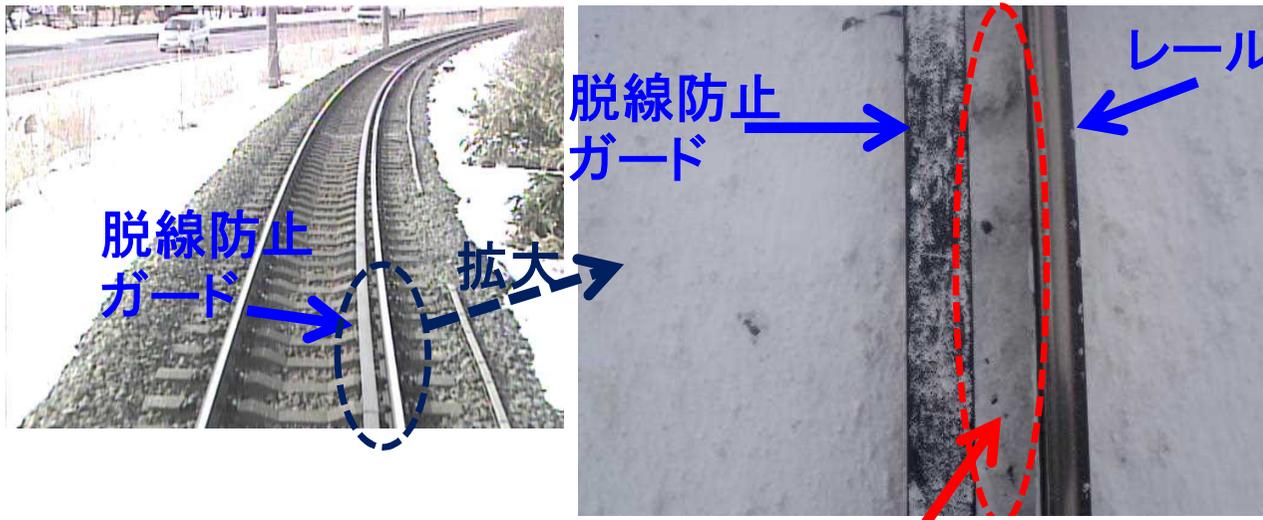
冬期にレールと脱線防止ガードの隙間に溜まった雪が  
列車の走行時に圧雪され氷塊を形成

⇒走行する列車が乗り上がり、脱線する危険性がある

隙間に氷塊等が形成されるリスク

いずれもレールとガード  
レールの間に形成された  
氷塊等により列車が  
乗り上がり脱線

- ・ヒーター設置が不可欠
- ・巡視によるヒーターの動作確認が必要
