熊本地震における建築物被害の原因分析を行う委員会 報告書 概要

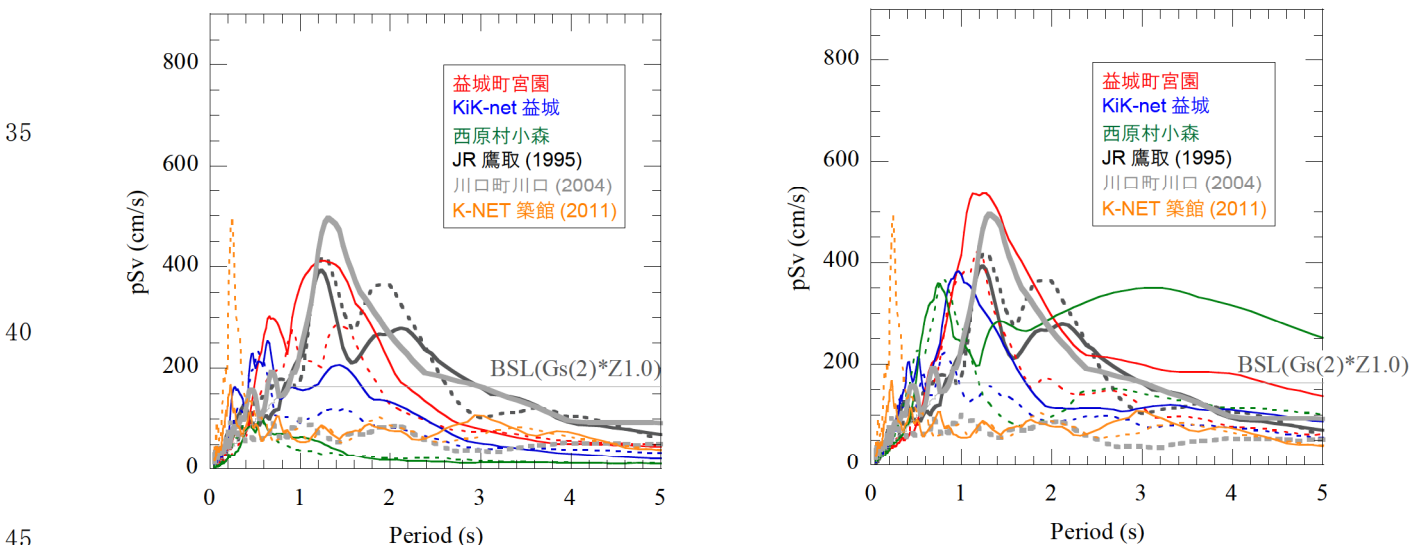
図1 擬似速度応答スペクトルの比較

25 気象庁、国立研究開発法人防災科学技術研究所(K-NET及びKiK-net)、及び熊本県等の震度計で多くの強震観測記録が得られ公開されている。震度7が観測された益城町および西原村で得られた地震動は、周期1~2秒の範囲で、前震についてはJR鷹取(1995)等の過去地震と同程度かそれ以下であったが、本震については過去地震を超える記録が観測されている(図1参照)。熊本市及び宇土市の本震記録も告示スペクトルを上回っていた。
