改善箇所説明図

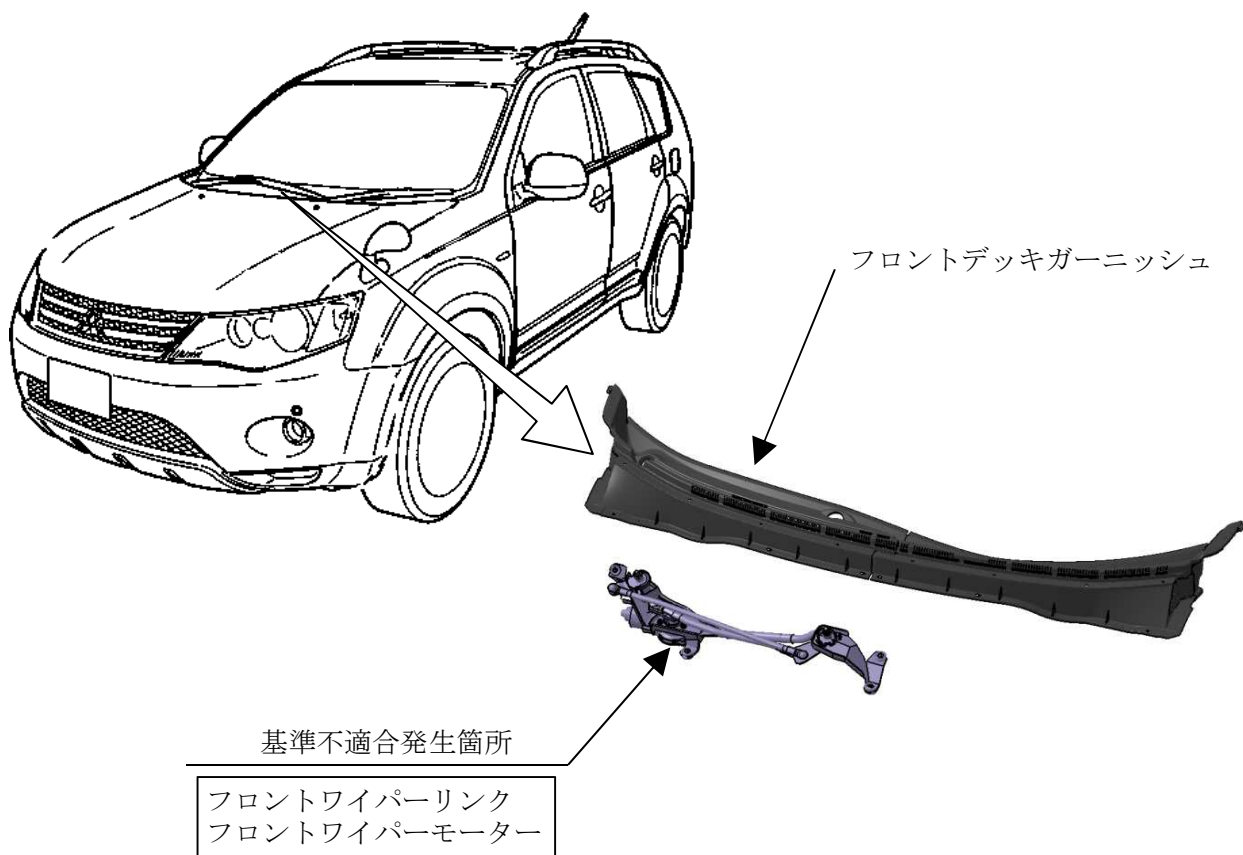
フロントワイパーにおいて、フロントデッキ部の防水構造が不適切なため、フロントデッキガーニッシュとウインドシールドガラスの間から伝った水がワイパーモーターとワイパーリンクのジョイント部に浸入し、ジョイント部内部が異常摩耗を起こすことがある。そのため、最悪の場合、ワイパーモーターとワイパーリンクのジョイント部が外れ、ワイパーが作動しなくなるおそれがある。

注：図中の 内は、点検のうえ交換する部品を示す。

全車両、ワイパーモーターとワイパーリンクのジョイント部を点検のうえ、ジョイント部の異常摩耗が認められたものはワイパーリンクを対策品と交換する。異常摩耗が認められないものは、ワイパーリンクのジョイント部のゴムカバーを対策品と交換する。

なお、交換用部品の準備に時間を要するため、使用者に不具合内容を通知のうえ、交換用部品が準備できた段階で古いものから交換する。

識別：フロントデッキパネルインシュレーター運転席側固定ボルト頭部に、白または黄色のペイントを塗布する。
