## 改善箇所説明図

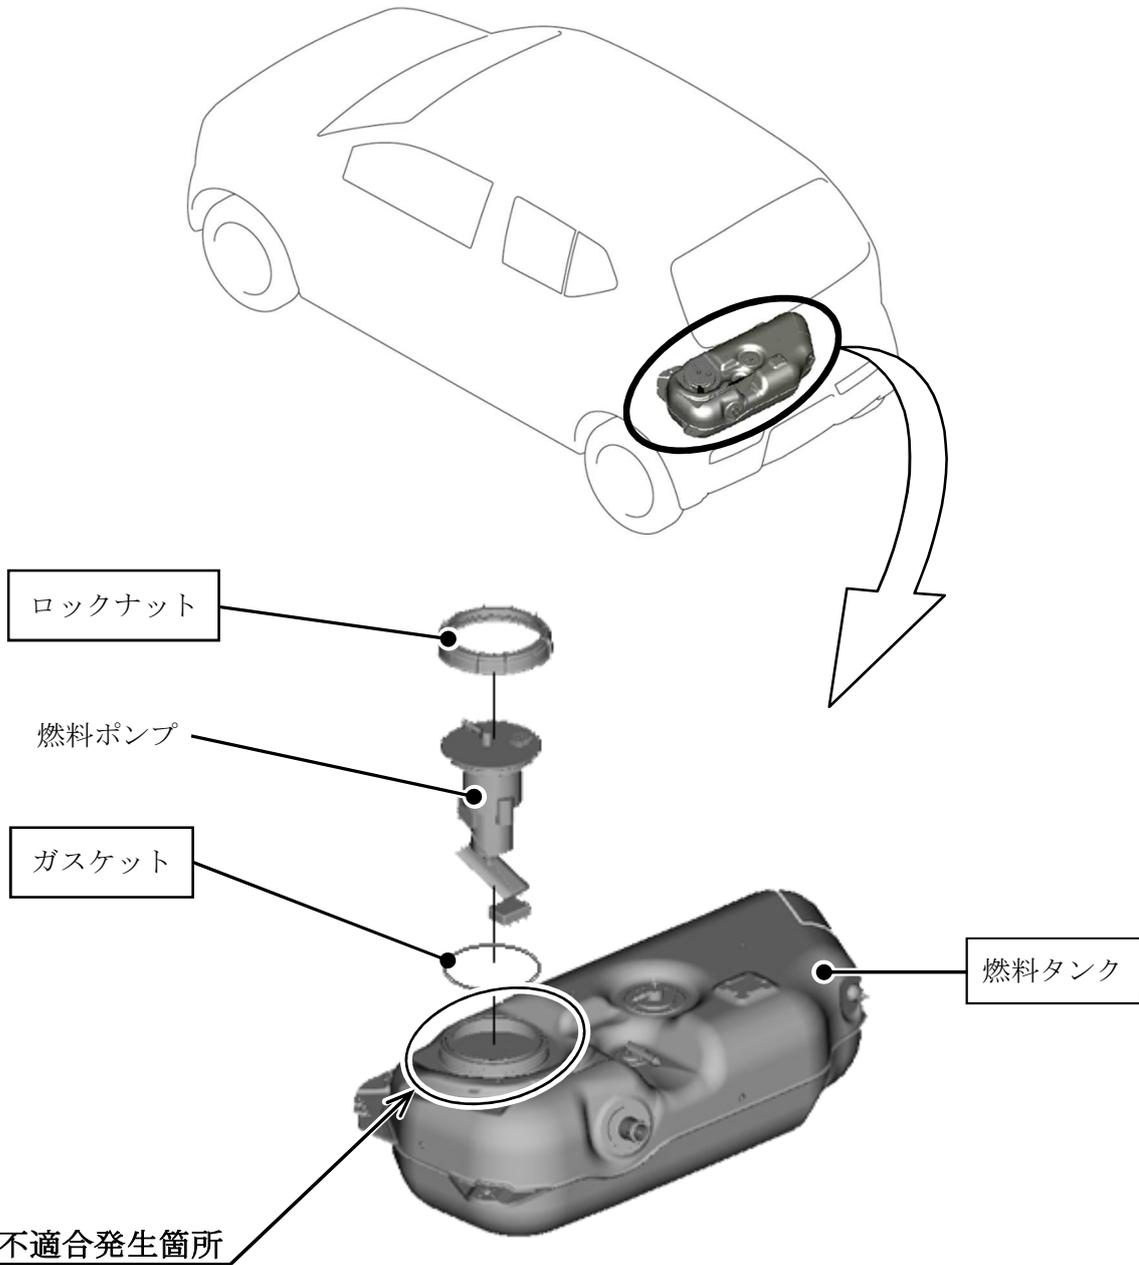
燃料タンクにおいて、樹脂成形時の冷却が不十分であったため、燃料ポンプ取り付けねじ部に成形不良が生じ、燃料ポンプを取り付けた状態でのシール性能が低下するものがある。そのため、満タン給油時に当該部から燃料が漏れるおそれがある。

全車両、燃料タンクを良品と交換する。

識別：ID プレートに青色のシールを貼付する。
