改善箇所説明図 ①

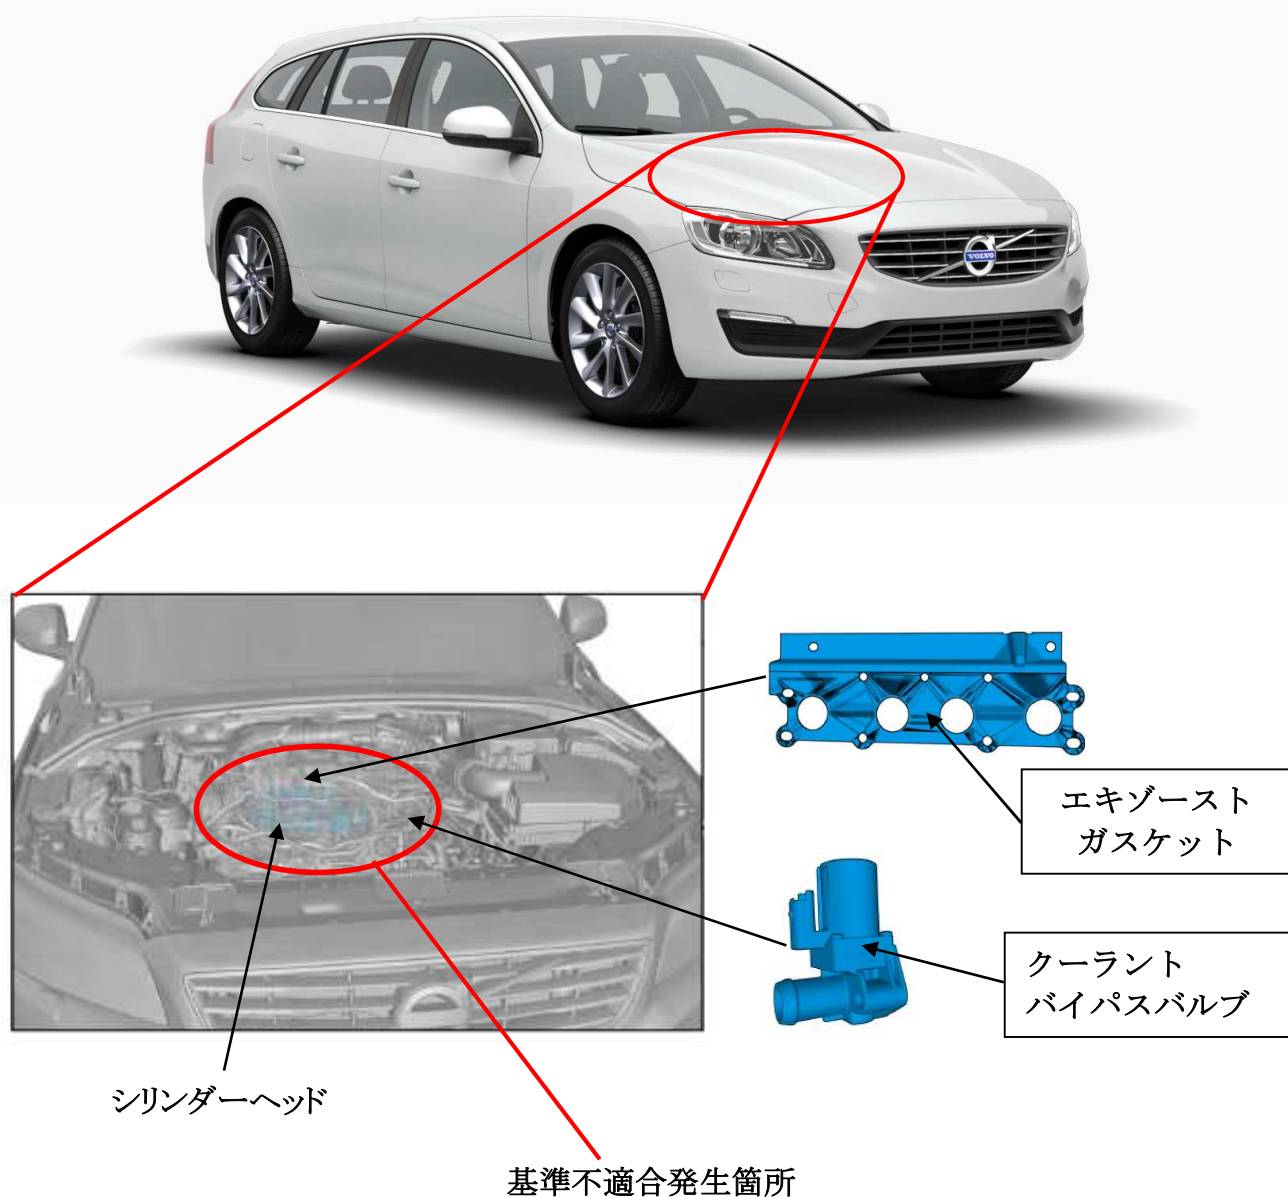
基準不適合発生箇所

エンジン冷却装置において、冷却水の温度制御が不適切なため、特定の外気温でエンジンを始動後、急発進等を行うと、冷却水の温度が急上昇することがある。そのため、冷却水の温度の影響によりシリンダーヘッド部に熱応力が発生して亀裂が生じ、亀裂部位からエンジンオイルが漏れ、漏れたオイルが高温の排気管等にかかり、最悪の場合、火災に至るおそれがある。

全車両、クーラントバイパスバルブ内のバルブ機構を取り外して冷却水の温度制御を変更する。また、シリンダーヘッド部が受ける熱影響を低減させるため、エキゾーストガスケットを対策品に交換する。

運転席ドアヒンジ部へ黄色ペイントを塗布する。
