## 改善箇所説明図

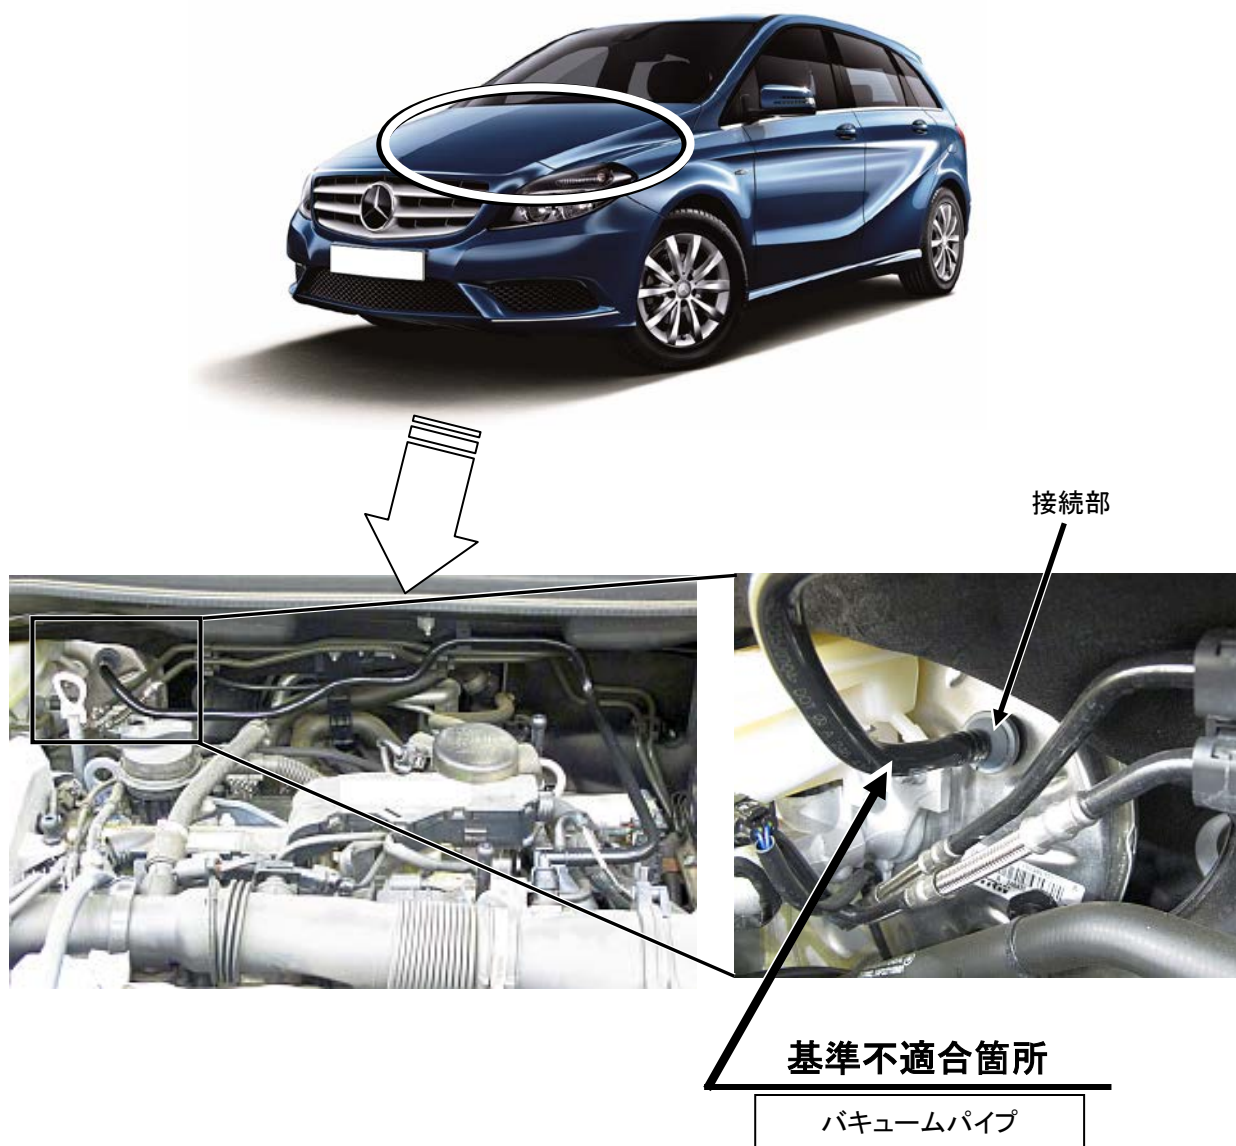
注：  は、対策品に交換する部品を示す。

制動倍力装置（ブレーキブースター）において、バキュームパイプ接続部の材質、バキュームパイプ（接続部を含む）の製造が不適切なため、走行振動やエンジン振動でバキュームパイプ接続部が折損することがある。そのため、倍力装置が機能せず、最悪の場合、ブレーキペダルの操作力が増大し、制動距離が長くなるおそれがある。

全車両、バキュームパイプを対策品と交換する。
