改善箇所説明図

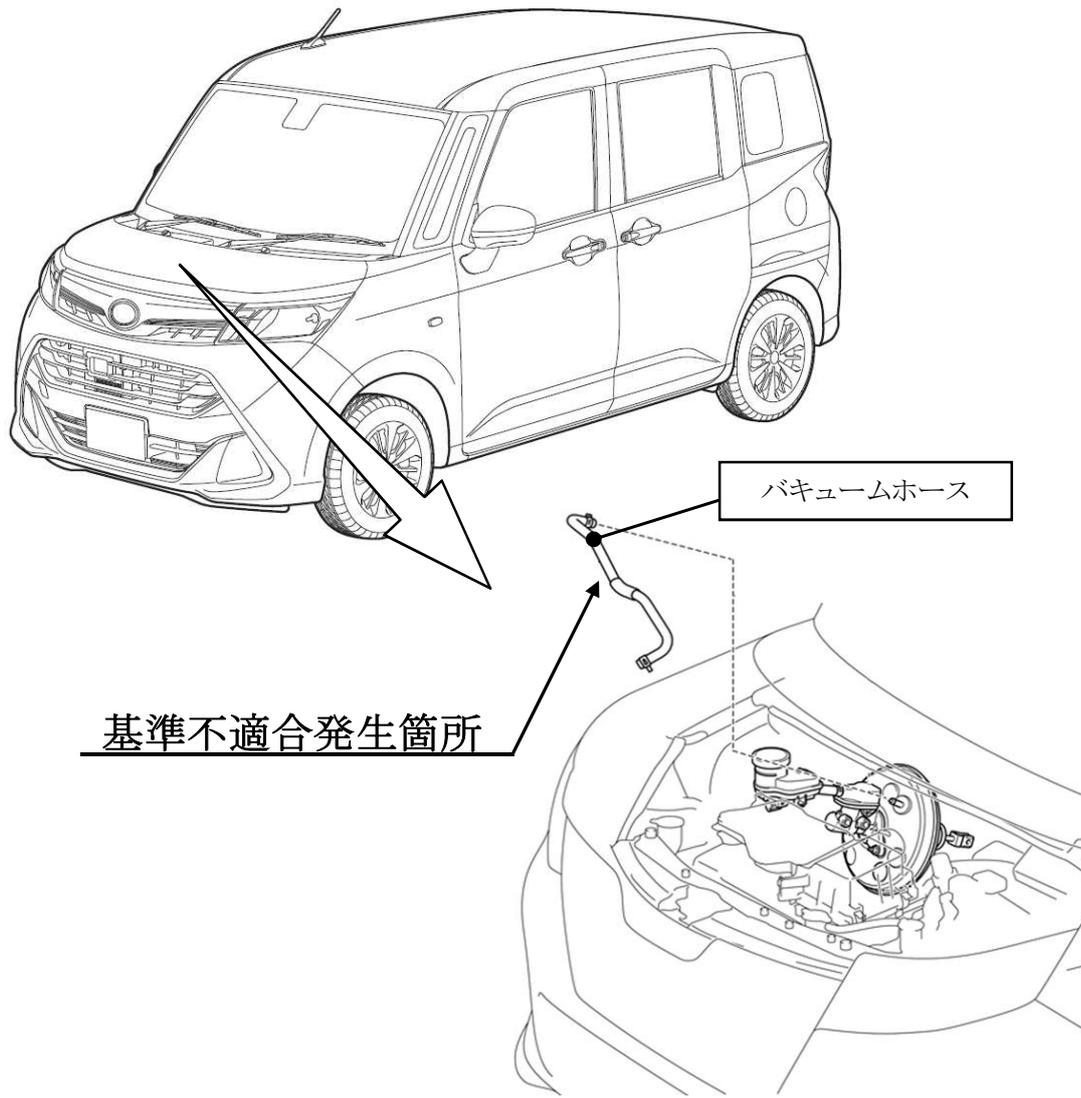
制動倍力装置のバキュームホースにおいて、組付け作業が不適切なため、ホース内面に異物が付着しているものがある。そのため、そのままの状態で使用を続けると、当該ホースに挿入されているチェックバルブが固着して負圧が十分に供給されず、ブレーキペダルの操作力が増大するおそれがある。

全車両、バキュームホースを新品と交換する。
