## 改善箇所説明図

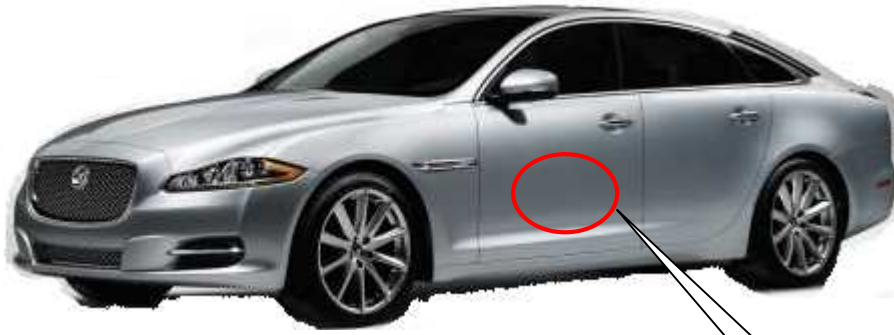
レストレイントコントロールユニット

基準不適合発生箇所

整備時に使用する診断機の設定が不適切なため、エアバッグ展開を制御するレストレイントコントロールユニットに誤ったプログラムが設定されたものがある。そのため、エアバッグ展開制御のしきい値が設計値より高くなり、衝突時にエアバッグが展開せず、最悪の場合、乗員が過度の傷害を負うおそれがある。

全車両、レストレイントコントロールユニットのプログラムを確認し、誤ったプログラムが設定されている場合は、正しいプログラムに変更する。

**識別：**左フロントドアチェックアームの取付けボルト頭部に白ペイントを塗布する。
