改善箇所説明図

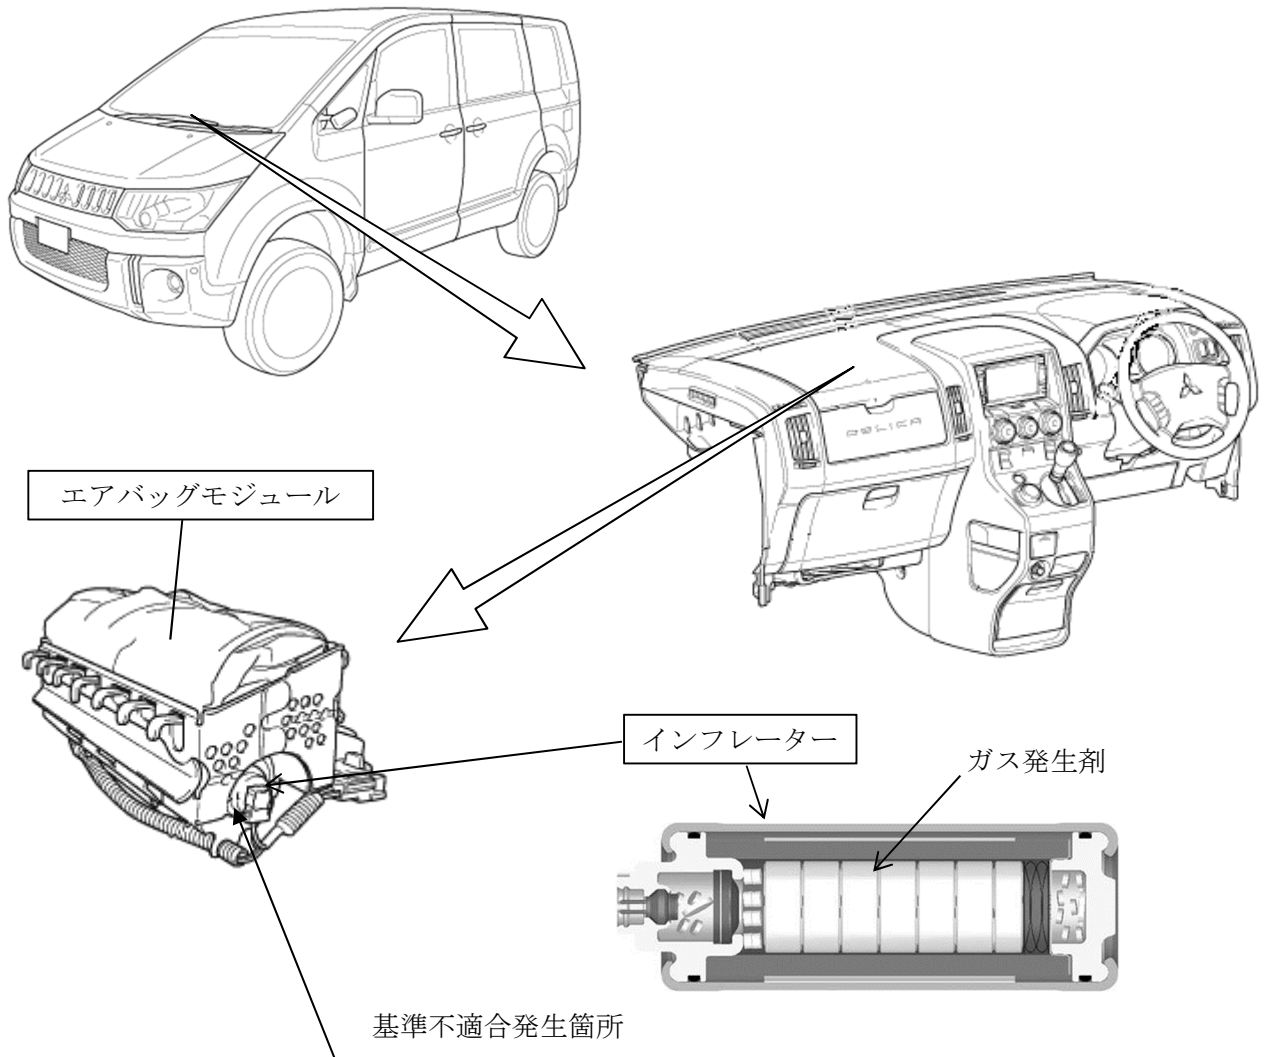
助手席用エアバッグのインフレーター(膨張装置)において、ガス発生剤の吸湿防止が不適切なため、温度および湿度変化の繰り返しによりガス発生剤が劣化することがある。このため、エアバッグ展開時にインフレーター容器が破損するおそれがある。

注：図中の 内は、交換する部品を示す。

全車両、エアバッグインフレーターまたはエアバッグモジュールを対策品と交換する。

デリカ、パジェロ：助手席ドアチェッカーのヒンジにあるピン頭部（車両上側）に、白または黄色のペイントを塗布する。

アイ、i-MiEV：フードヒンジ左側(助手席側)の下側ボルト部に、白または黄色ペイントを塗布する。
