## 改善箇所説明図 ②

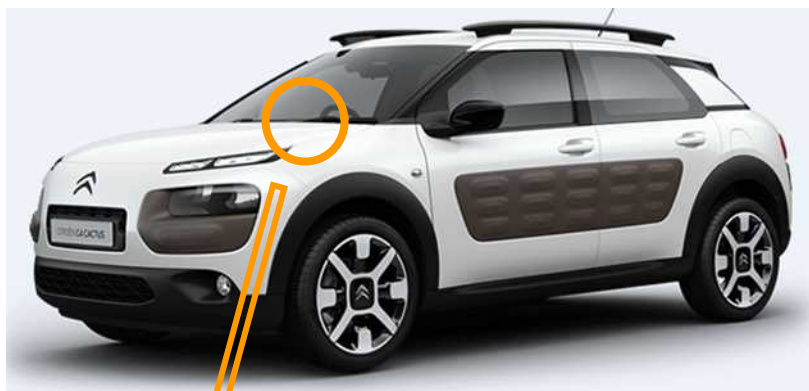
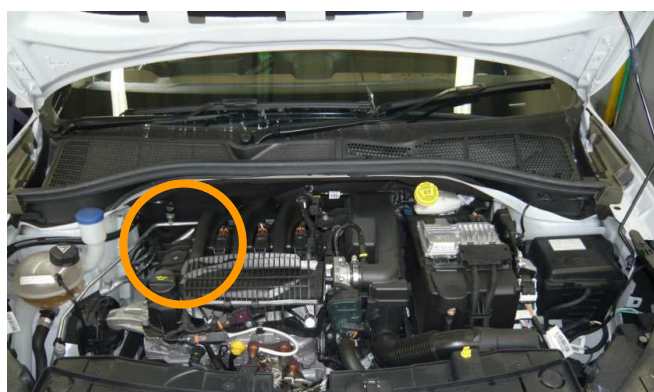
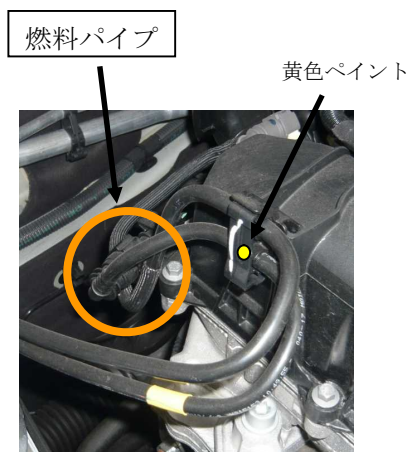
燃料パイプの配策時において、取付手順を誤ったため、燃料パイプが燃料リターンパイプのコネクターと接触するものがある。そのため、エンジンの振動により燃料パイプの被覆が損傷し、最悪の場合、燃料パイプに穴があき燃料が漏れるおそれがある。

全車両、燃料パイプの配策を点検し、正しく配策されていないものは修正する。また、燃料パイプが損傷していた場合は、燃料パイプを新品に交換する。

エンジンルーム内燃料ホースクランプに黄色のペイントでマーキングします。
