改善箇所説明図

不具合の内容

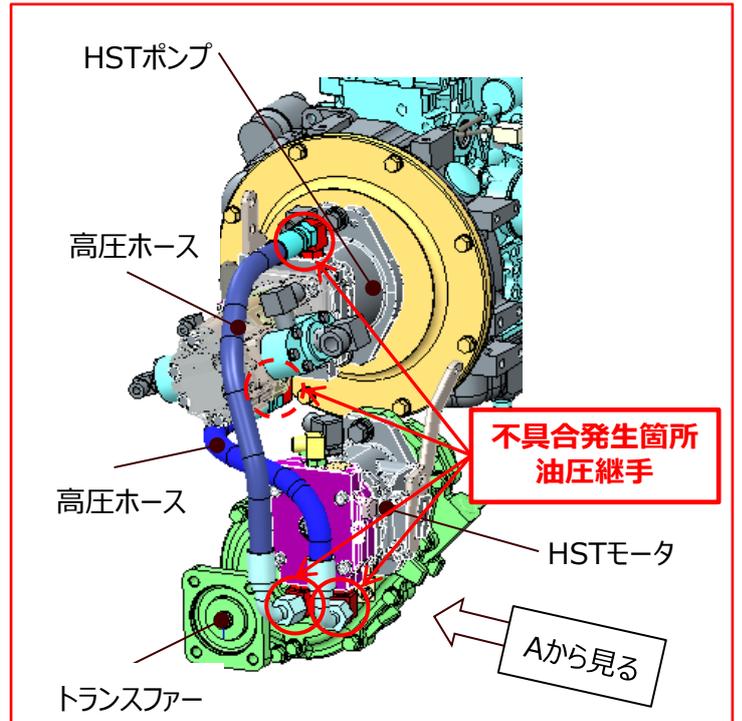
流体動力伝動 (HST) 部

不具合発生箇所
油圧継手

ショベルローダの流体動力伝達部において、HSTポンプとモータを結ぶ油圧ホース接続継手の形状が不適切なため、継手の強度が不足しているものがある。そのため、作業中の負荷や頻度によって継手に亀裂が生じ、作動油が漏れるおそれがある。

全車両、継手を対策品に交換する。
