平成29年台風21号等による宅地被害と復旧

令和元年7月4日

奈良県県土マネジメント部
まちづくり推進局建築安全推進課

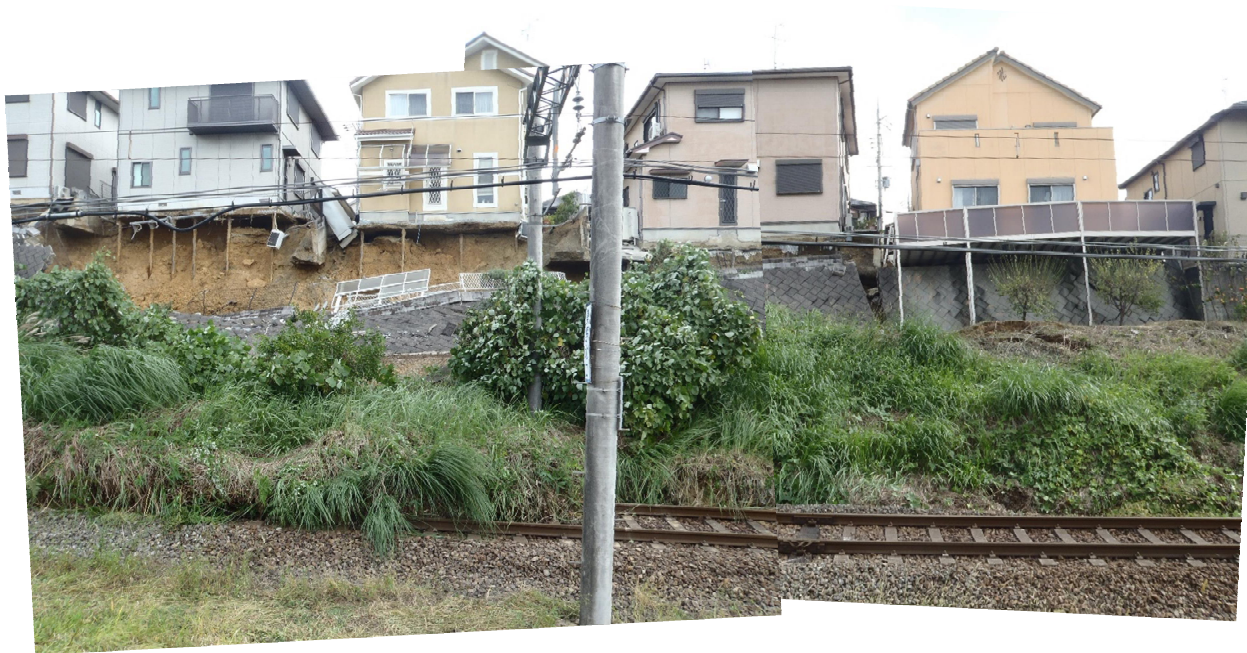
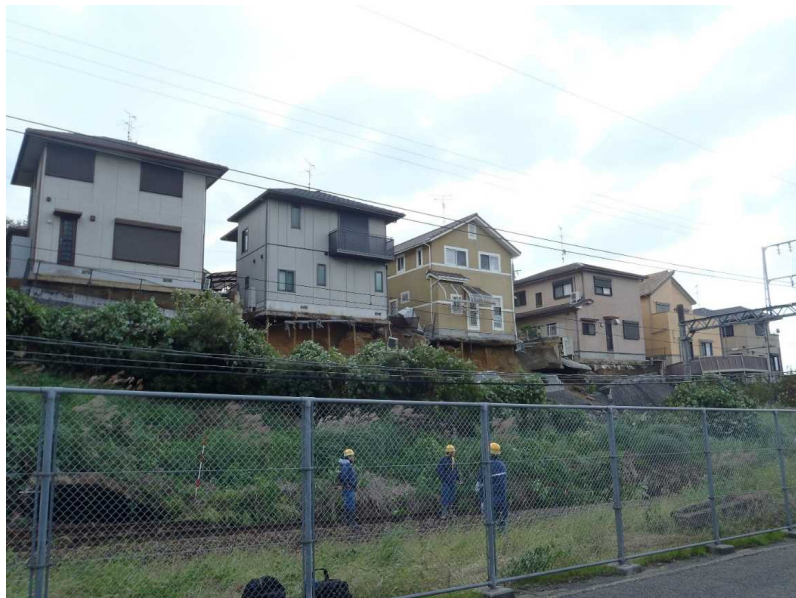
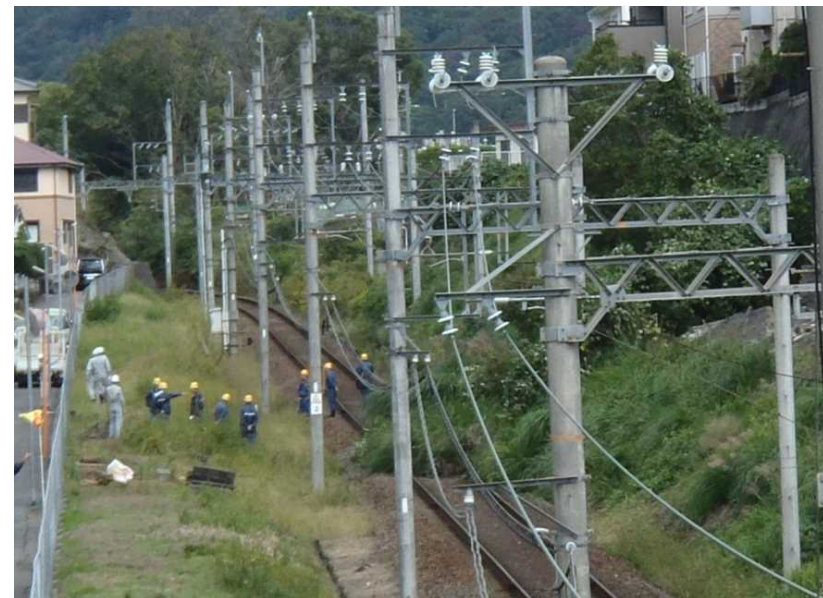
2. 被災状況(線路内) H29.10.23 撮影

- ・10/22(23時頃～)
崩土が線路を塞いだため運休
- ・10/25夕方
鉄道事業者による仮復旧工事が完了
減便した上で徐行運転を再開
※減便、徐行運転は現在も継続中
※減便: 1時間あたり4本→3本
- ・12/23
鉄道事業者による応急復旧工事が完了

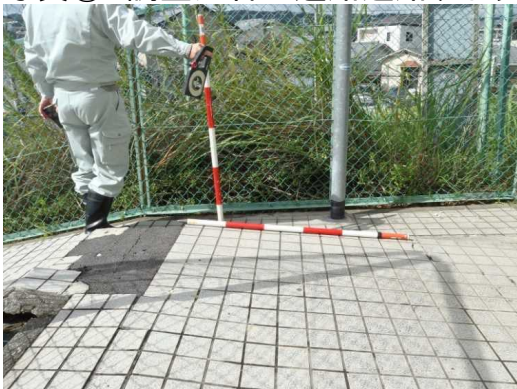
〔写真① 調整池管理通路道路ずれ〕

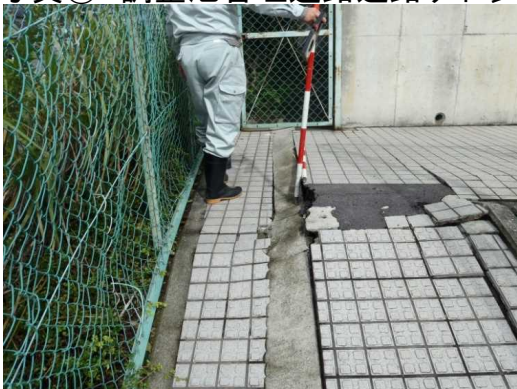
〔写真② 調整池管理通路道路ずれ〕

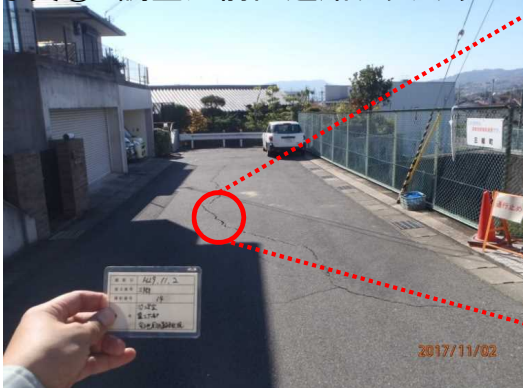
〔写真③ 調整池前面道路クラック〕

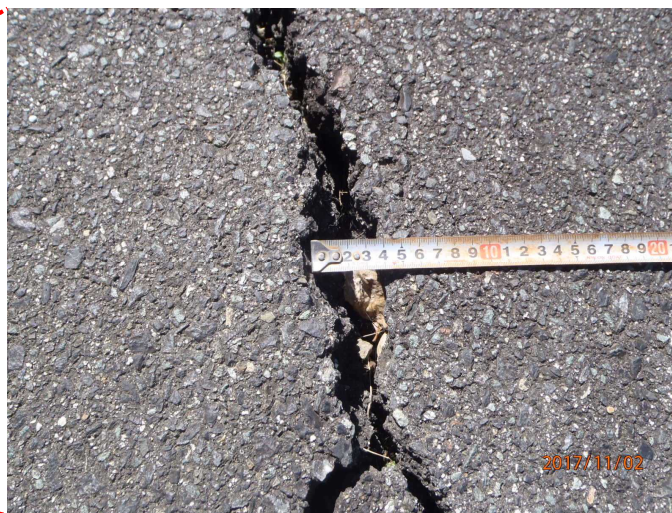
〔写真③拡大 クラック約3cm〕

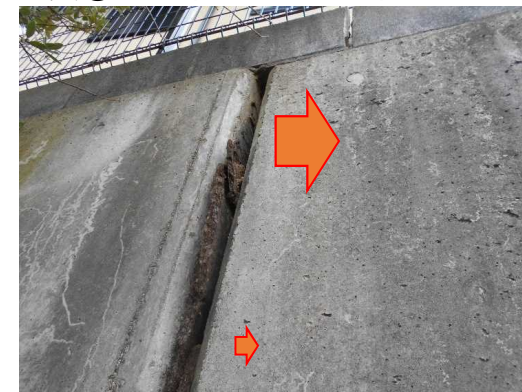
〔写真⑥ L型擁壁目地地上部の開き〕

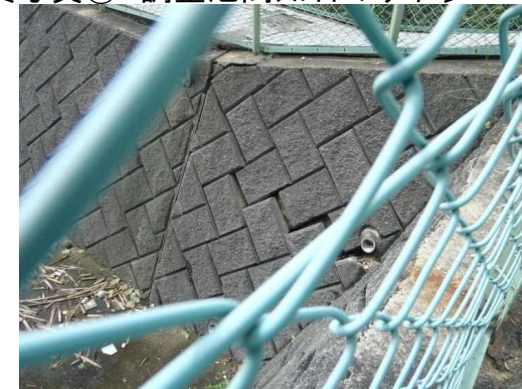
〔写真⑤ 調整池間知石のずれ〕

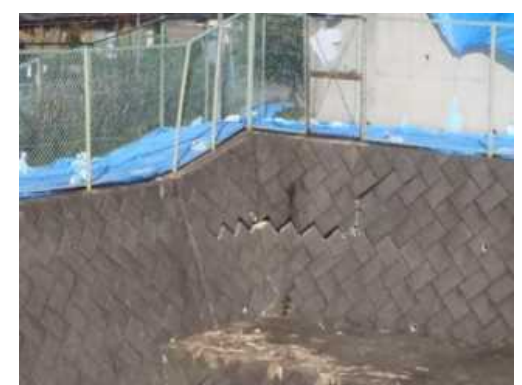
〔写真④ 調整池間知石のずれ〕

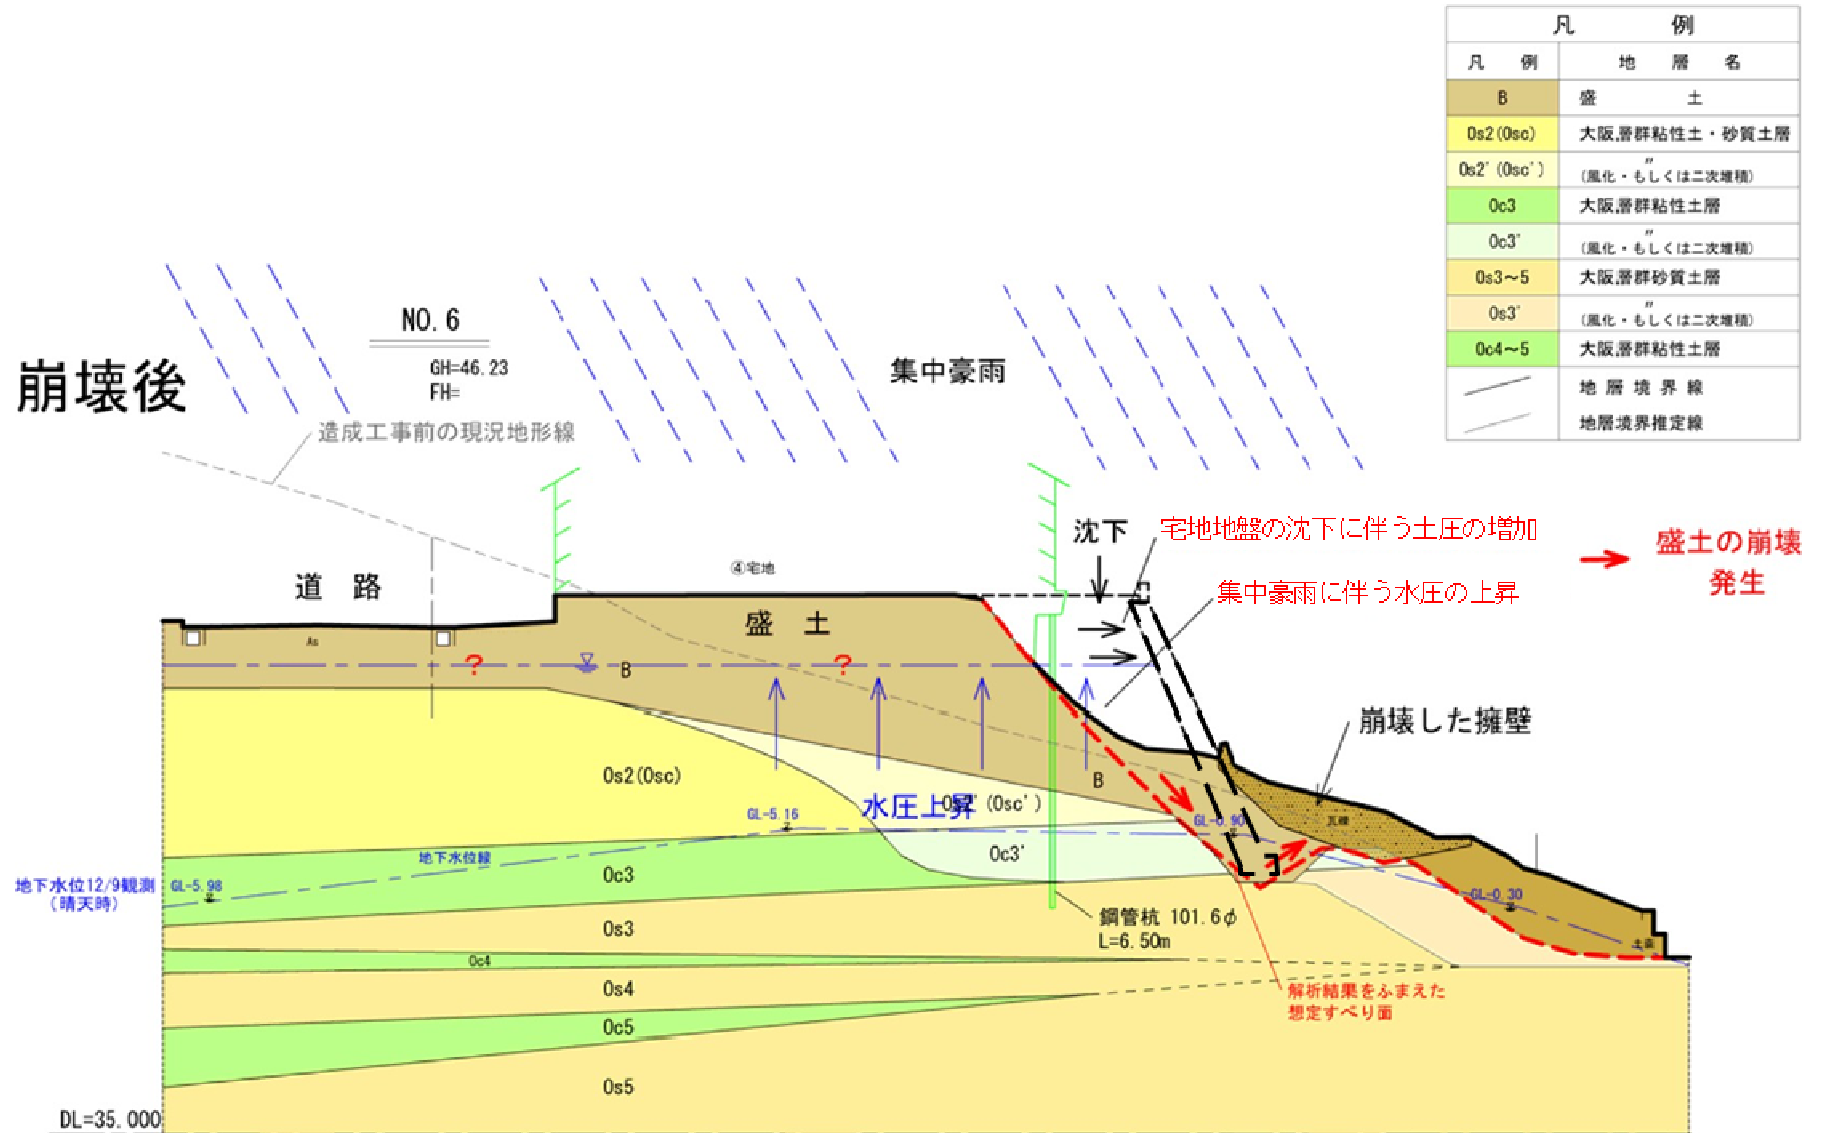
・擁壁の不安定化が顕在化しつつある中で、平成29年10月15日からの降雨と10月22日の台風21号の集中豪雨が発生

・雨水の浸透により、土の自重が増加
・盛土内地下水位の上昇による水圧が加わる

・擁壁背面の盛土が不安定化し、擁壁が跳ね上がるように崩壊

・崩壊したブロック積み擁壁を現地調査した結果、擁壁の厚さや根入れ深さなど宅地造成等規制法で定める技術基準に適合していることを確認
