## 改善箇所説明図

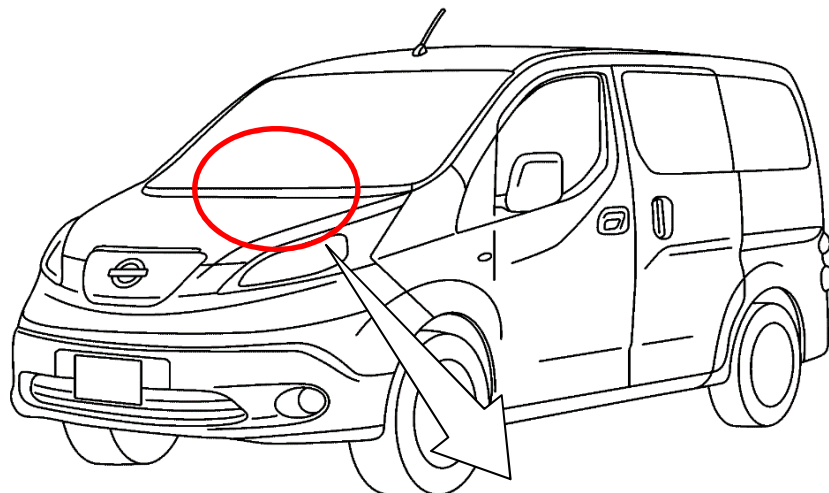
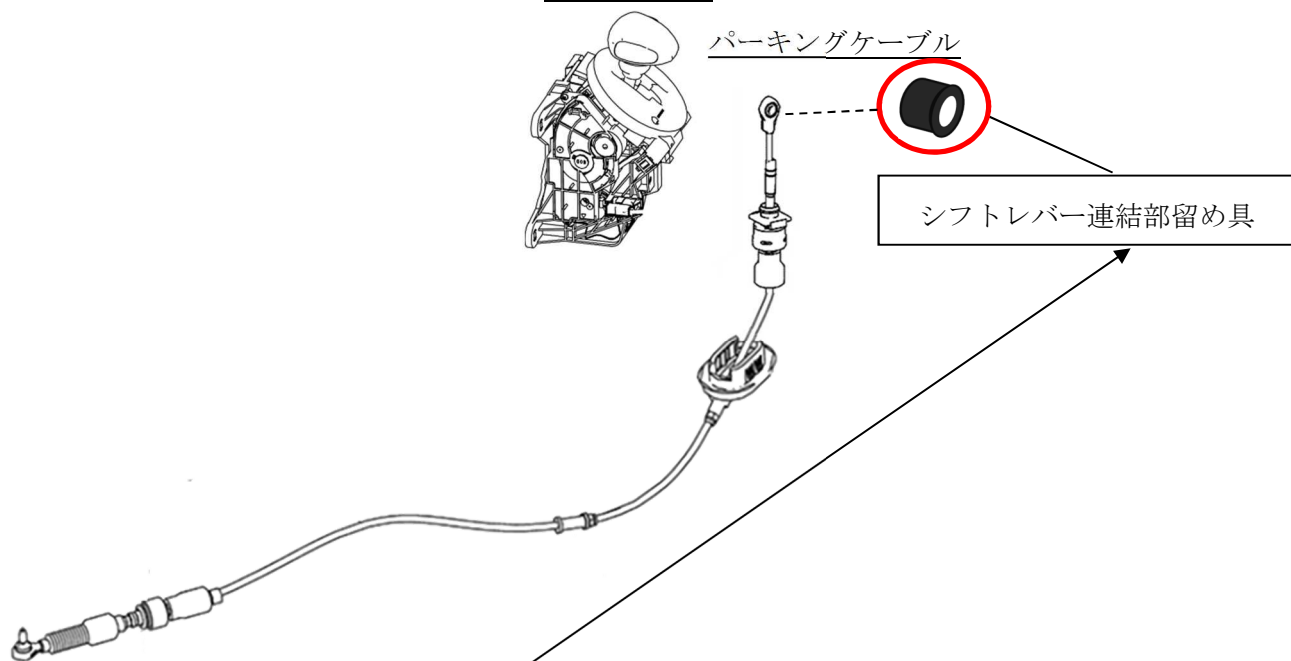
シフトレバー

### 基準不適合発生箇所

動力伝達装置のパーキングケーブルにおいて、シフトレバー連結部留め具の材質が不適切なため、加水分解にて劣化することがある。そのため、留め具が破損し、シフトレバーとの連結が外れてパークロック操作ができなくなり、最悪の場合、パークロックが掛らず始動できなくなるおそれがある。

全車両、パーキングケーブルのシフトレバー連結部留め具を対策品に交換する。

識別：金色のシールをモデルナンバープレートの右横に貼り付ける。
