## 改善箇所説明図

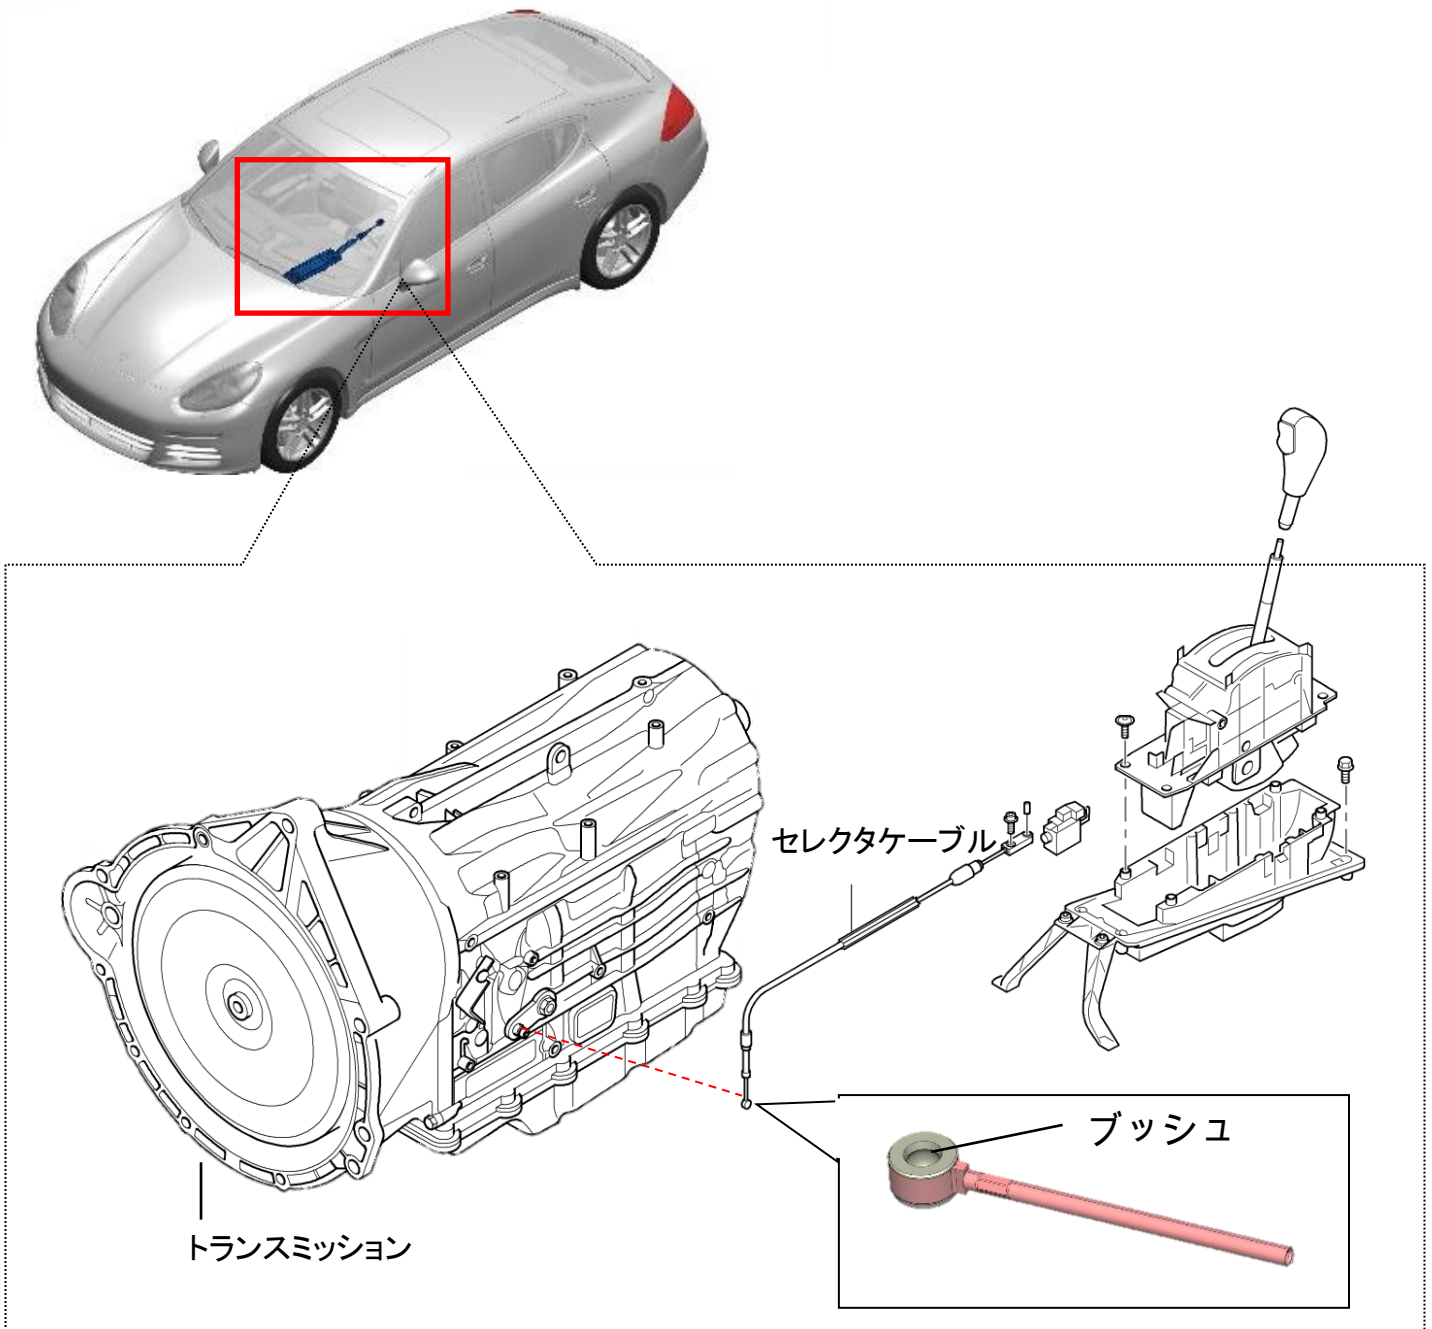
オートマチックトランスミッションのセレクトケーブルにおいて、ブッシュの材質が不適切なため、強度が不足しているものがある。そのため、当該ブッシュが破損し、シフト位置が正しくトランスミッションに伝わらず、パーキングブレーキを作動させていない場合、意図せず車両が動き出すおそれがある。

全車両、セレクトケーブルのブッシュを対策品に交換する。

識別： 改善済車両には車台番号打刻の中央下側に黄色ペイントを塗布する。
