改善箇所説明図

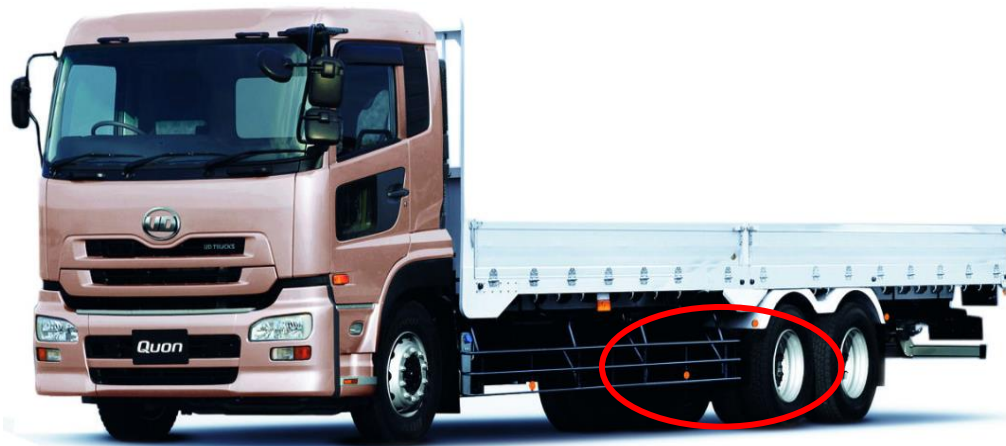
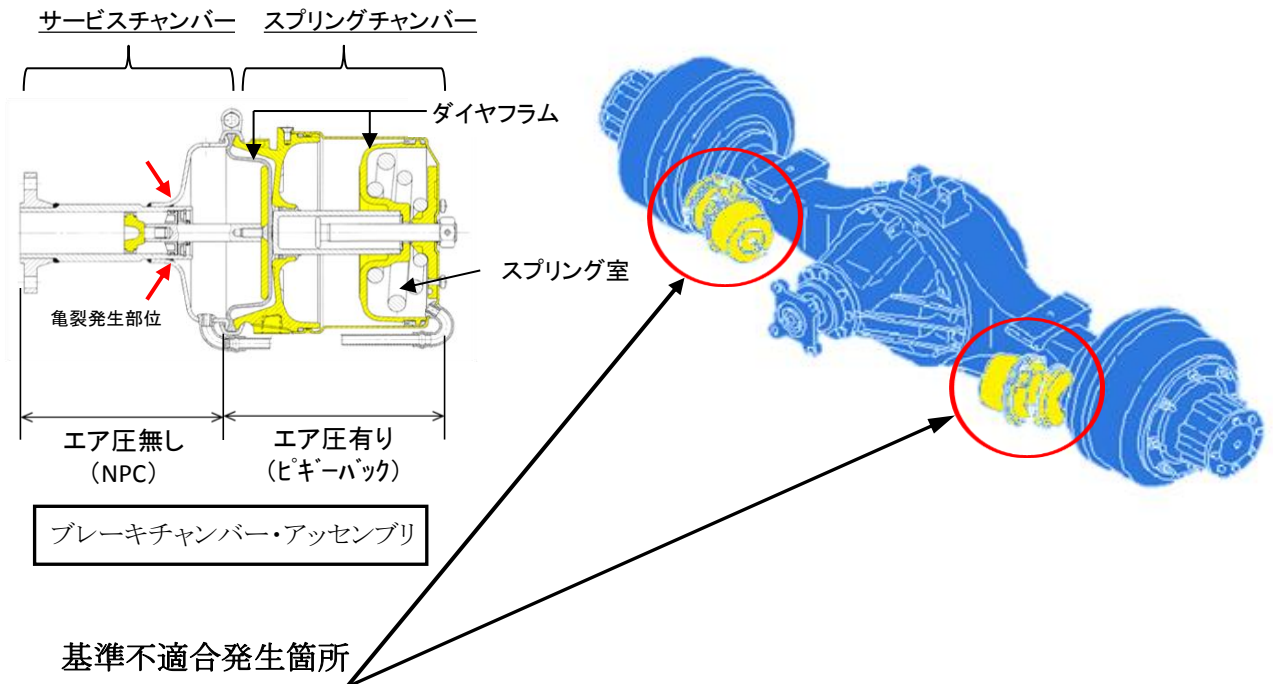
大型トラックの後輪制動装置において、ブレーキチャンバーの強度が不足しているため、自動車道路等における区分線（バイブラライン）上を時速80 km/hで走行した際の振動周波数によってブレーキチャンバーに亀裂が生じることがある。そのため、そのままの状態で使用を続けると亀裂が進行し、最悪の場合、当該チャンバーが分離するおそれがある。

全車両、後輪のブレーキチャンバーを確認し、未対策品が装着されている場合には、ブレーキチャンバーアッセンブリを対策品と交換する。

識別：対策品の交換終了は、運転席側ドア開口部のドアストライカー部分に白色ペイントを塗布する。
