# 神奈川県横浜市内コースター事故調査報告書(概要)

社会資本整備審議会 昇降機等事故調査部会

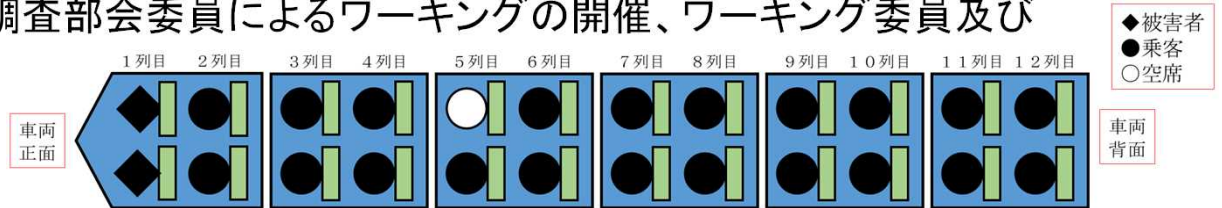
図1 事故発生時の乗車状況

- 発生日時: 令和元年8月4日(日) 11時15分ごろ
- 発生場所: 神奈川県横浜市 横浜・八景島シーパラダイス「サーフコースターリヴァイアサン」
- 概要: プラットホームの降車ブロック※1で他号機(乗客なし)が停止しているにもかかわらず、事故機(乗客23名)がプラットホーム手前の制動ブロック※2で停止することなく、低速でプラットホームに進入したため、他号機と衝突し、その際の衝撃で、乗客2名が負傷した(軽傷)。

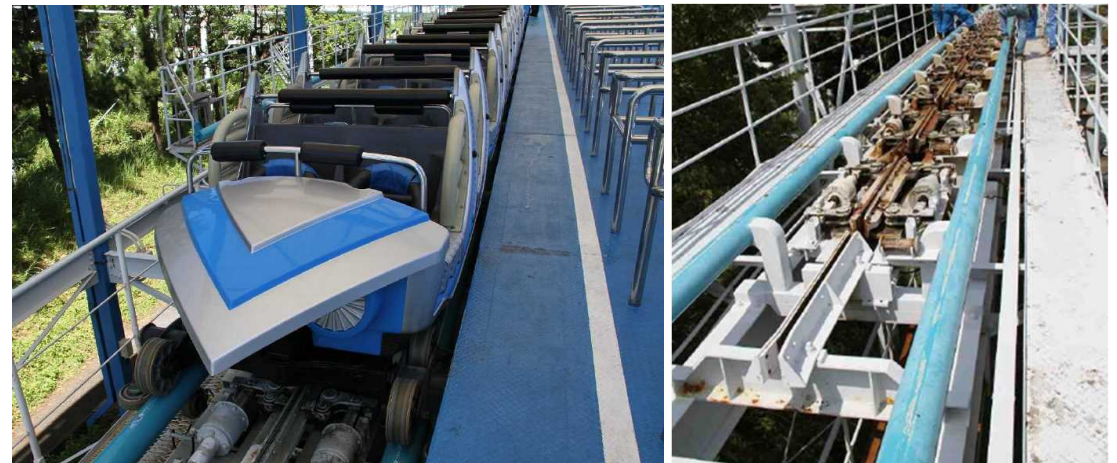
写真1 事故機外観

写真2 制動ブレーキ※2

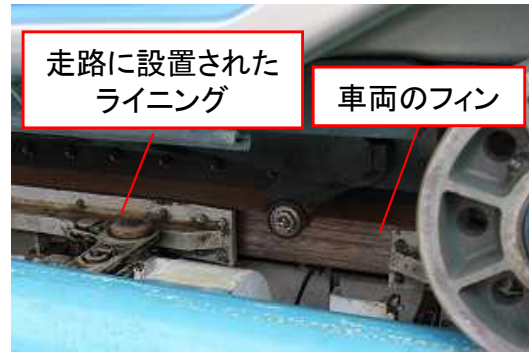
写真3 車両に取付けられたフィン

- 保守点検業者によると、フィンの厚さの初期値16mmに対し、交換推奨値14.4mm、要交換値12mmとして保守しているとのことであった。
- 平成31年2月に保守点検業者が測定した事故機のフィンの厚さの平均値は、1両目から5両目までは約13.1~14.1mmで要交換値12mm以上だが、交換推奨値14.4mm以下であった。また、6両目は14.7mmであった。

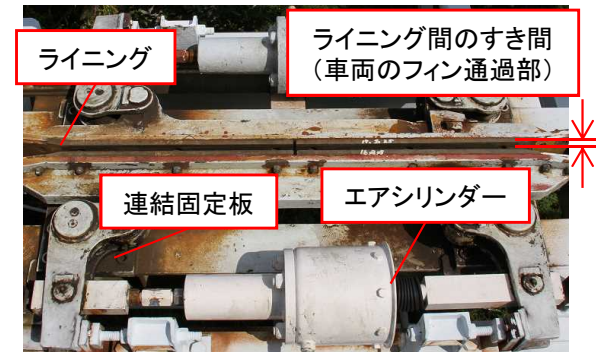
写真4 走路に設置されたブレーキ

- ブレーキ装置取扱説明書には、ライニング間のすき間は6mm~7mmに設定するよう調整することと記載されている。
- 所有者によると、過去にブレーキ制動時の衝撃によるけが等が発生したことから、衝撃を緩和するために14mm以下をすき間の管理値として定め、事故発生以前より管理しているとのことであった。
- 事故後の令和元年9月1日に所有者が測定した制動ブレーキ11台のライニング間のすき間の平均値は、10~14mmであった。

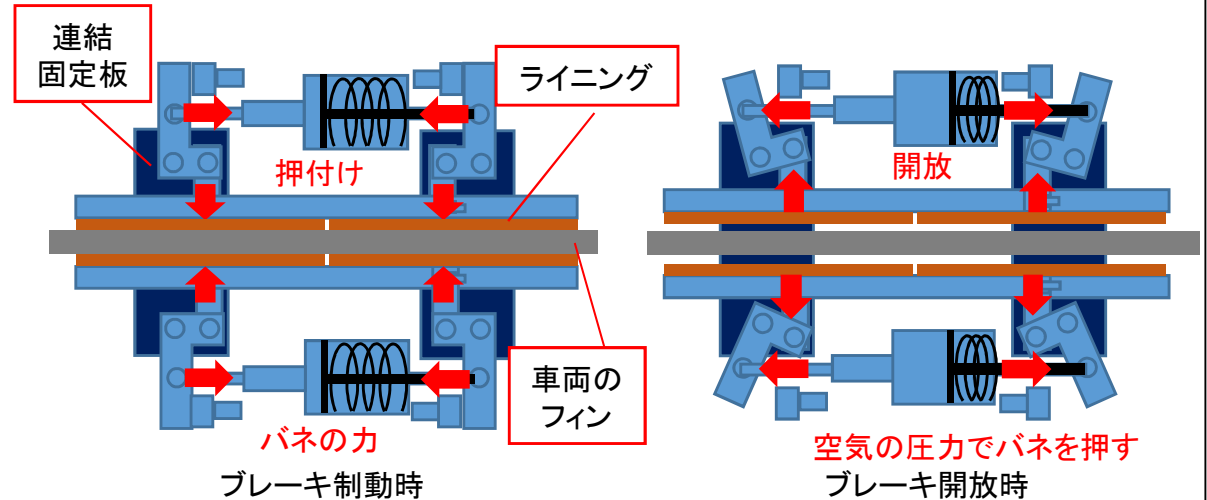
図2 ブレーキの動作のイメージ図

- 車両底部に設置されたフィンが、走路に設置されたブレーキを通過する際に発生する摩擦力によって制動するものである(写真3、写真4)。
- 走路に設置されたブレーキは、連結固定板を介し、一定のすき間を設けた状態で向かい合わせにライニングが取り付けられており、すき間を通過するフィンがライニングを押し広げた際、バネの力がフィンに押し付ける力として作用する構造となっている(図2)。
- ブレーキ開放時には、エアシリンダー内に空気を送り込み、空気の圧力がバネの力を上回ることによりブレーキが開く構造となっている(図2)。
- 制動ブレーキは走路に12台設置されており、建築確認時に設計者が作成したブレーキの設計計算書によると、定格積載荷重の状態、車両1両目に設置されているフィンが、制動ブレーキの11台目を過ぎた位置で停止する設計となっている。

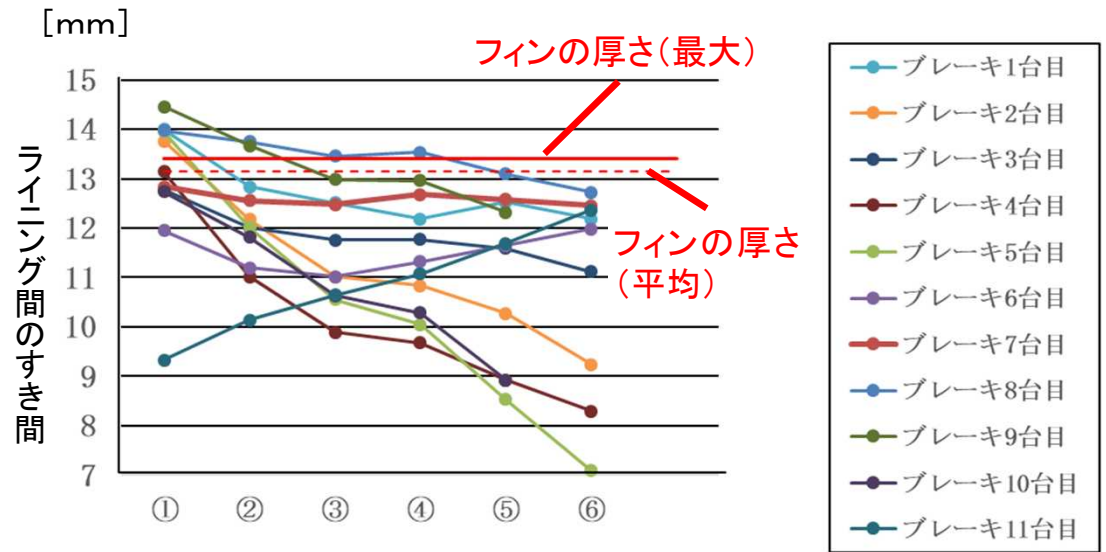
図3 ライニング間のすき間とフィンの厚さ(1両目)との関係

- 長期間のフィンの摩耗により事故機の一部のフィンの厚さがライニング間のすき間より小さいものについてはフィンとライニングが接触していない箇所が生じ、フィンとライニングの摺動距離が小さくなったと考えられる。
- また、長期間のフィンの摩耗により事故機の一部のフィンの厚さがライニング間のすき間と同程度であったものについては気温の上昇及び日射熱によるブレーキ温度上昇に伴いブレーキ連結固定板の熱膨張により、ライニング間のすき間がわずかに大きくなり、フィンとライニングが接触していない箇所が生じ、フィンとライニングの摺動距離が小さくなり、ブレーキの制動力が低下した可能性があると考えられる(図3、写真5)。

- 事故機が制動ブロックで停止することなくプラットホームに進入したのは、制動ブレーキの制動力が低下し、制動距離が伸びたためであると推定される。
- 制動ブレーキの制動力が低下したのは、フィンの厚さがライニング間のすき間より小さい部分があり、フィンとライニングが接触していない箇所が生じ、フィンとライニングの摺動距離が小さくなったためであると考えられる。
- また、フィンの厚さとライニング間のすき間が同程度であった部分についても、以下の条件が重なったために、ブレーキの制動力が低下した可能性があると考えられる。
  - ・気温の上昇及び日射熱に伴い、ブレーキの連結固定板が熱膨張し、ライニング間のすき間がわずかに大きくなり、フィンとライニングが接触していない箇所が生じ、フィンとライニングの摺動距離が小さくなった可能性が考えられること
  - ・車両が連続走行した際、制動時に発生する摩擦熱によるライニングの温度上昇に伴い、フィンとライニングの摩擦係数が小さくなった可能性が考えられること
- フィンの厚さがライニング間のすき間より小さい、又は同程度の部分があったのは、保守点検業者のフィンの交換基準値に対し、所有者のライニング間のすき間の管理値が整合していなかったためと推定される。

- 所有者は、保守点検業者のフィンの交換基準値に対し、フィンとライニングが適切に接触するよう整合のとれた設定値でライニング間のすき間を管理することとした。
- 所有者は、車両の停止位置の許容限界を基準として定め、毎日の始業前点検及び営業中の定時時刻に車両の停止位置が基準を超過していないことを確認し、適切に管理することとした。
