自動車運送事業に係る交通事故要因分析報告書（平成 21 年度）

社会的影響の大きい重大事故の要因分析

平成 22 年 7 月 1 日

国土交通省自動車交通局
自動車運送事業に係る交通事故要因分析検討会

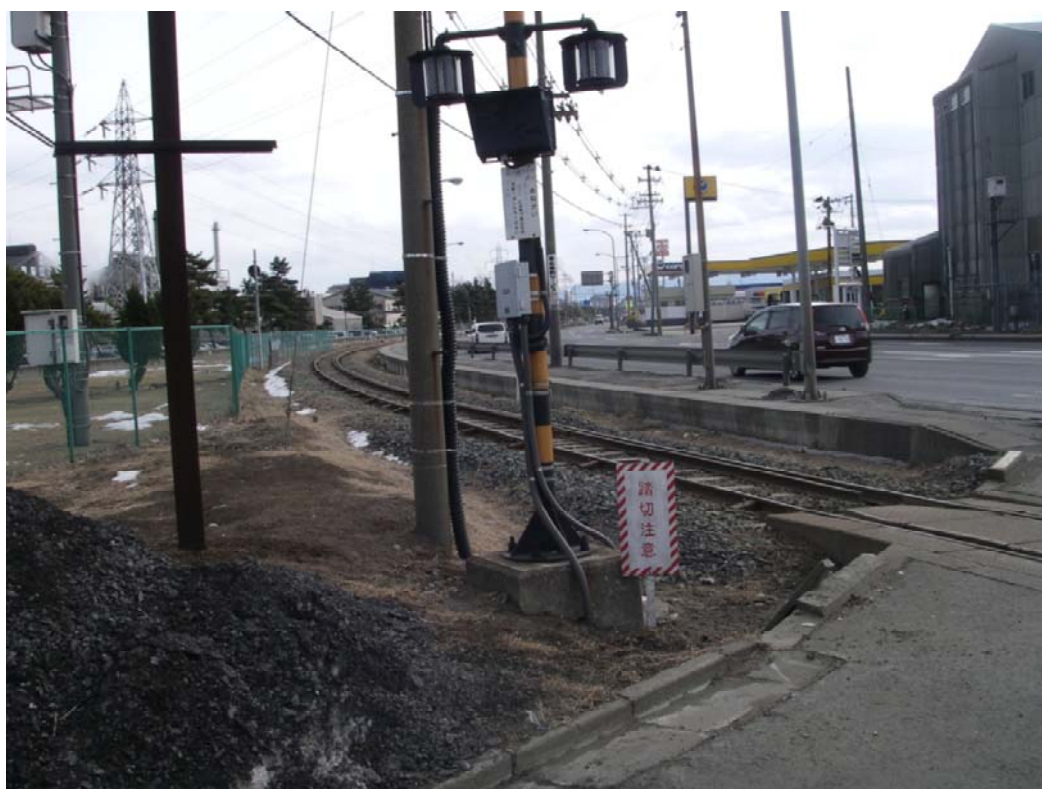
図 1 事故現場の写真（踏切警報灯は事故後のもの）
（踏切手前から左前方を撮影）

当該運転者は、当該踏切の直前にある別の踏切において、通過する列車を待っており、当該踏切においても、当該列車が右側から来ると思い、右側のみ気にしていたことが認められる。当該踏切では、運転者から見て右側の踏切の警報灯が、交差点の反対側の踏切手前の運転者からは見えず、また、暖房を使用していたため当該バスは窓を閉め切っていたことから、

踏切の警報音と警告灯の点滅に気付かず、列車の接近を認知できなかった可能性が考えられる。

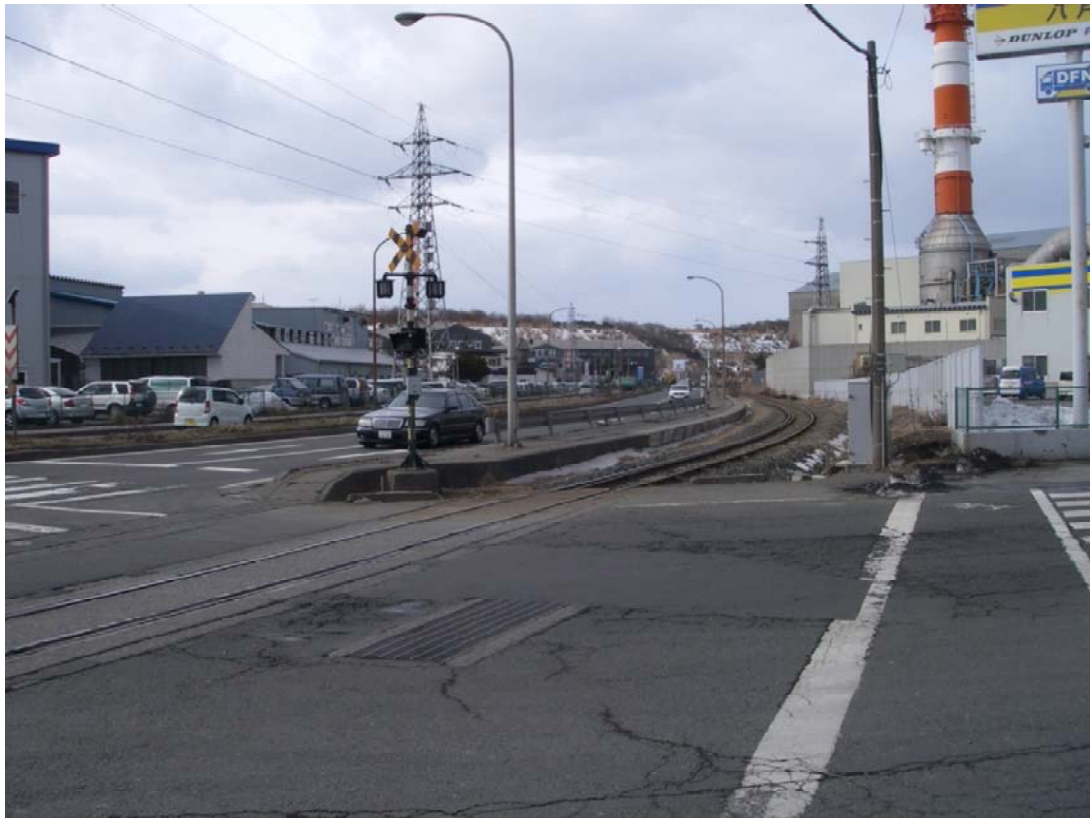
図2 交差点手前の停止線から見た右側の状況（踏切警報灯は事故後のもの）
（踏切手前から右前方を撮影）

事故当時、運転者は右側のみを注意していたと認められる。当該踏切では、当該運転者から見て右側の踏切の警報灯が、交差点の反対側の踏切手前の当該運転者からは見えず、また、暖房を使用していたため当該バスは窓を閉め切っていたことから、踏切の警報音と警告灯の点滅に気付かず、列車の接近を認知できなかった可能性が考えられる。

踏切に遮断機を設置すること、又は当該運転者側からも確認できるような警報灯を設置することが望ましい。

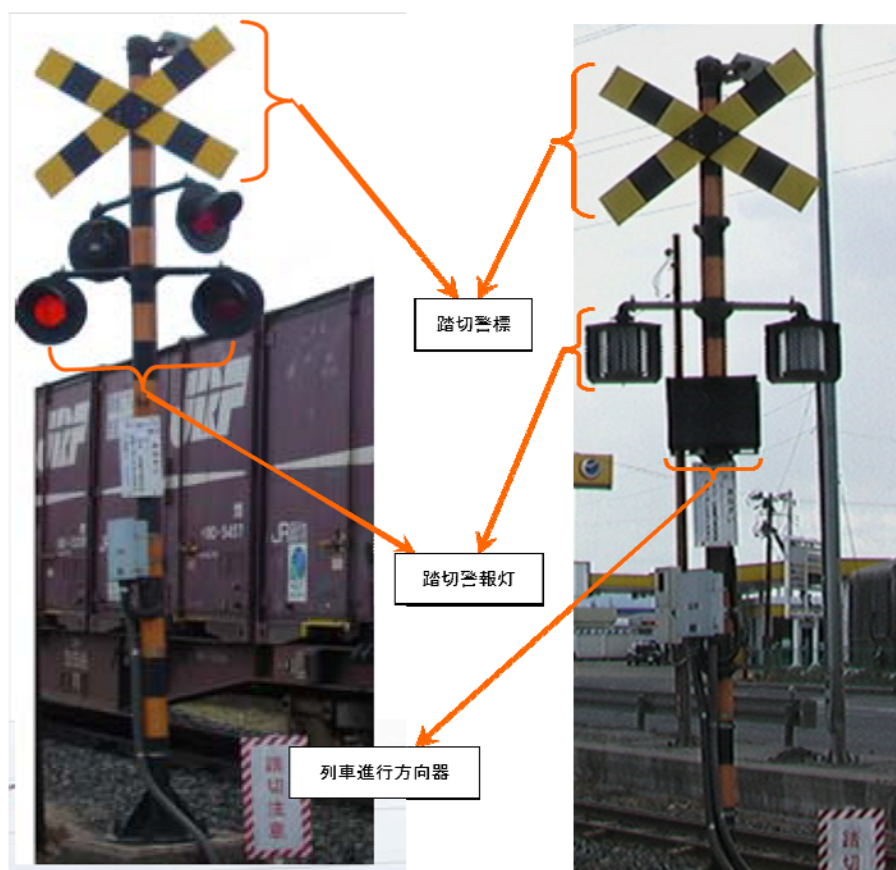
図5 事故前後の踏切警報機の比較（写真左:事故前 写真右:事故後）
事故前の写真は運輸安全委員会の報告書より抜粋

当該踏切の踏切警報灯が全方向警報灯に変更され、列車進行方向指示器が設置された。

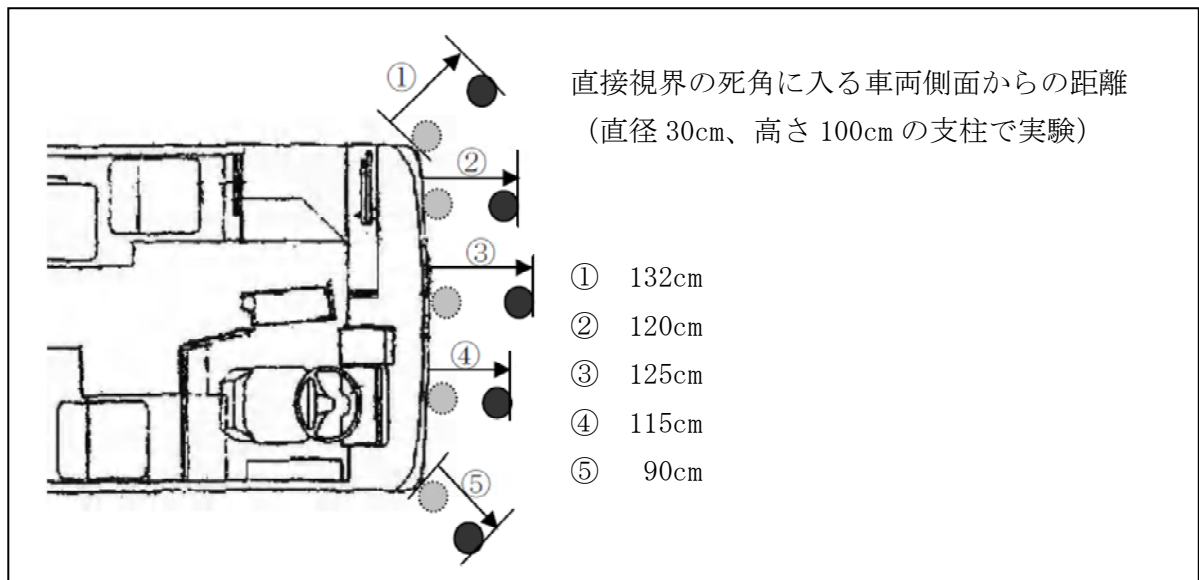
また、直径30cm、高さ100cmの支柱を被害者に見立てた視認性実験（事故調査担当者が実施したため、当該運転者の事故時の視認性とは若干異なる可能性がある。）によれば、当該車両においては、直接視界での死角が図4のように存在したことから、直接視界では被害者2名（その身長は110cm（死亡者）及び116cm（重傷者）である。）を確認できなかった可能性が考えられる。なお、アンダーミラー等による間接視界の死角は存在しない。

図4 当該車両における運転席から視認した支柱(直径 30cm、高さ 100cm)位置状況

当該車両においては、インストルメントパネル等のため、運転席から直接、車両前方下部にいた身長が低い小学生を認知することができなかったと考えられる。

車両前方下部の直接視界が広い車両の導入を促進することが望ましい。

車両前面下部に、運転席から見えづらい部分の障害物を感知するセンサーが取り付けられた。

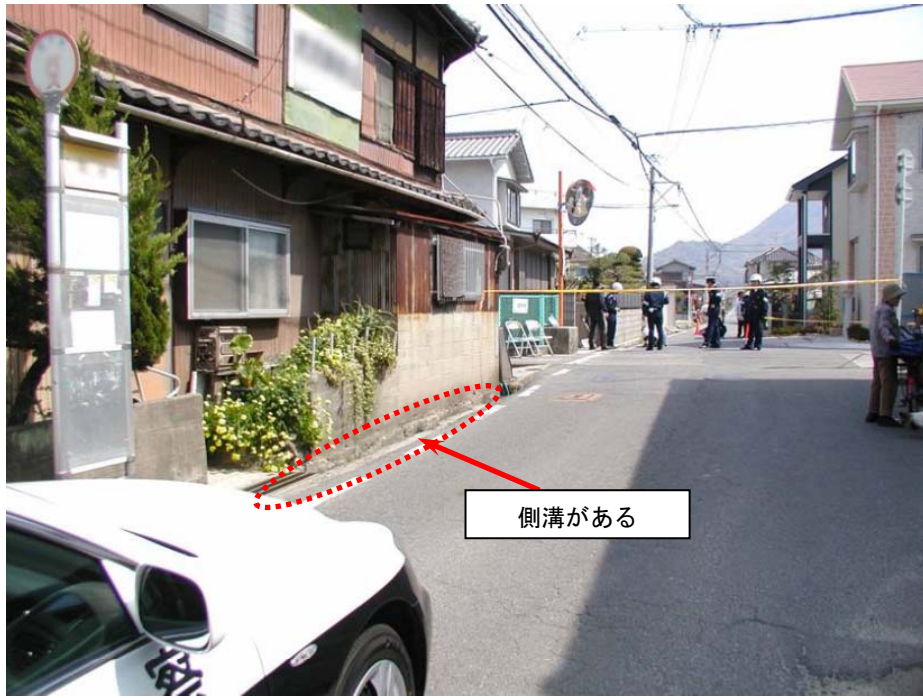
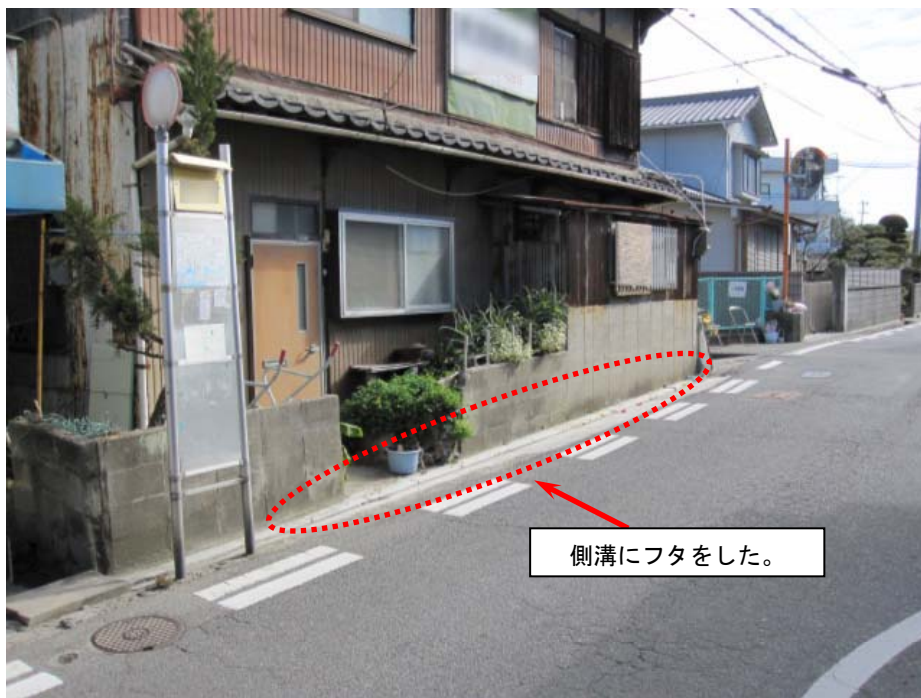
図5 改修前の事故現場
(道の端に側溝がある)

図6 改修後の事故現場
(道の端の側溝にフタをした)

- ・ 路肩の幅員確保のために、当該道路の道路管理者が、事故後まもなく停留所付近の側溝にフタをした(図5、図6)。
- ・ 当該道路の道路管理者が、一つ手前の停留所付近から事故現場を通り国道に出るまでの路面に、減速・歩行者への注意を促すために「徐行」及び「歩行者注意」の路面標示を実施し、道路幅を狭く感じさせ、通行車両の車速を下げさせる効果を期待し、路側帯用の白線(実線)の内側に破線を引いた(図7、図8)。
- ・ 県警が、事故現場交差点の停留所側に、交差点を安全に横断できるように停止線及び横断歩道を引いた(図9)。
- ・ 当該事業者は、現在設置されている停留所において、乗降扱いを行うことにした。
- ・ 市教育委員会主催により、当該事業者及び警察とともに、地区の入学児童に事故防止の「バスの乗り方教室」を実施した。

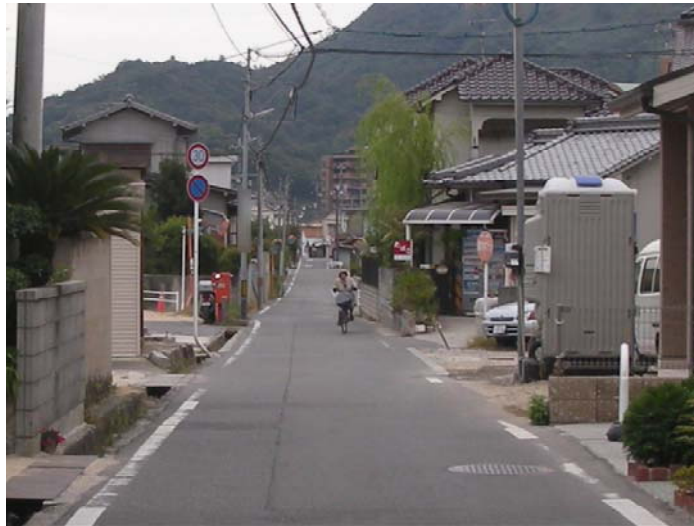
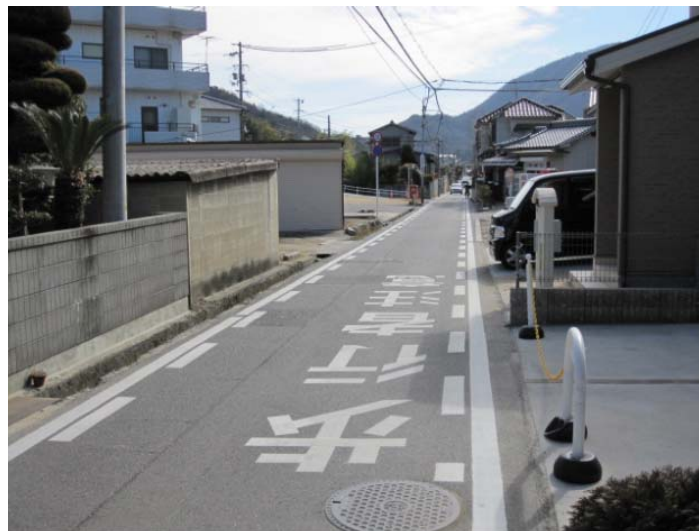
図 7 改修前の事故現場

図 8 改修後の事故現場付近（写真の奥に図 7 のポスト）
（「歩行者注意」の道路標示があり、路側帯の内側に破線が引かれてある）

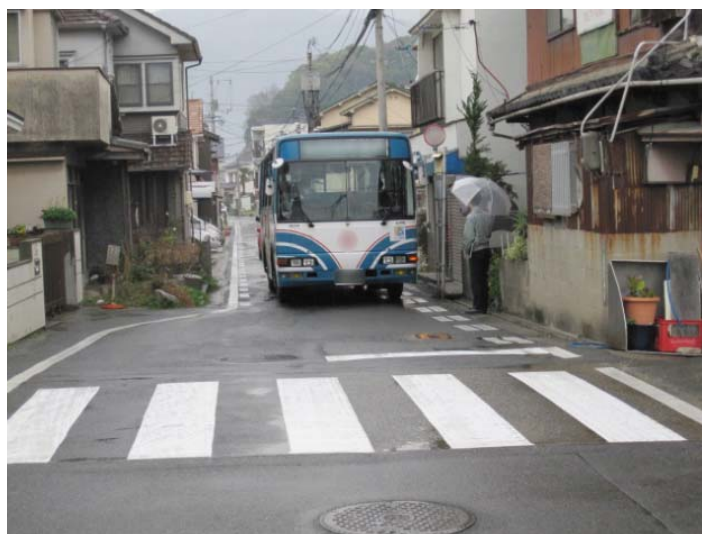
図 9 改善後のバス停における乗客の乗降扱い
（停止線及び横断歩道が引かれてある）

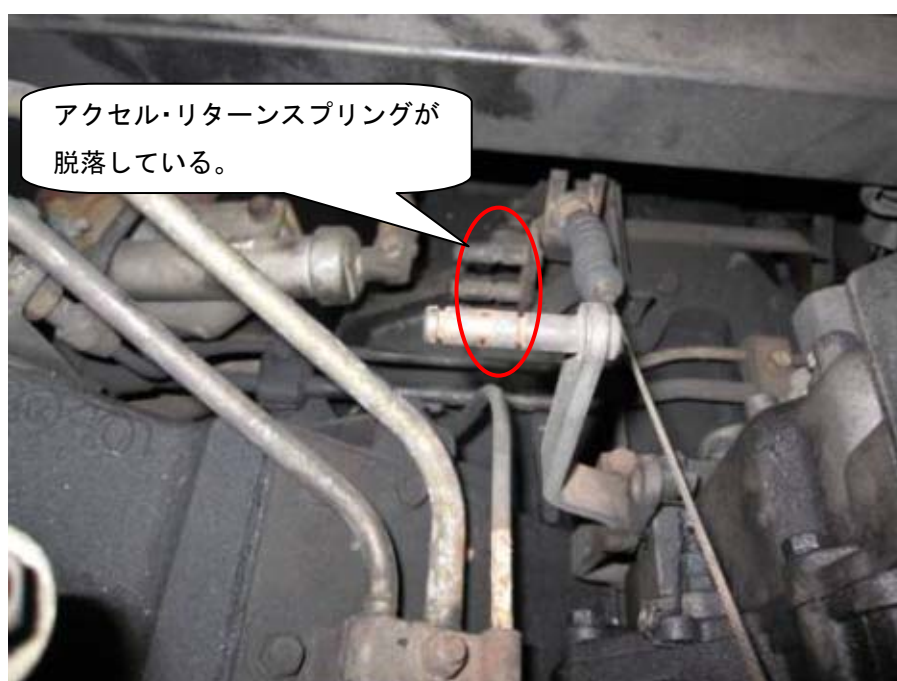
事故後の運輸局、県警、消防署、メーカーの現車検証において、当該車両を確認したところ、エンジンのインジェクションポンプのロードコントロールレバーがほぼフルロード側で止まっており、アクセル・リターンスプリングが2本ともなくなっていた（アクセル・リターンスプリングがなくなると、アクセルが戻らなくなる。）。

3ヶ月毎の定期点検については、自社整備工場で実施されていたが、当該事故において問題が認められたアクセル・リターンスプリングはメーカー推奨項目となっていたにもかかわらず、点検が行われていなかった。

なお、当該車両は、事故日1ヵ月前の平成21年3月に、自動車メーカー系販売店の整備工場にて車検整備を受けているが、その際、当該整備工場では、2本のアクセル・リターンスプリングが確実に取り付けられていることを確認しているが、スプリングカバー（耐振ゴム）の装着状況までは確認していなかった。

図 1 当該事故車両のアクセル・リターンスプリングの状況

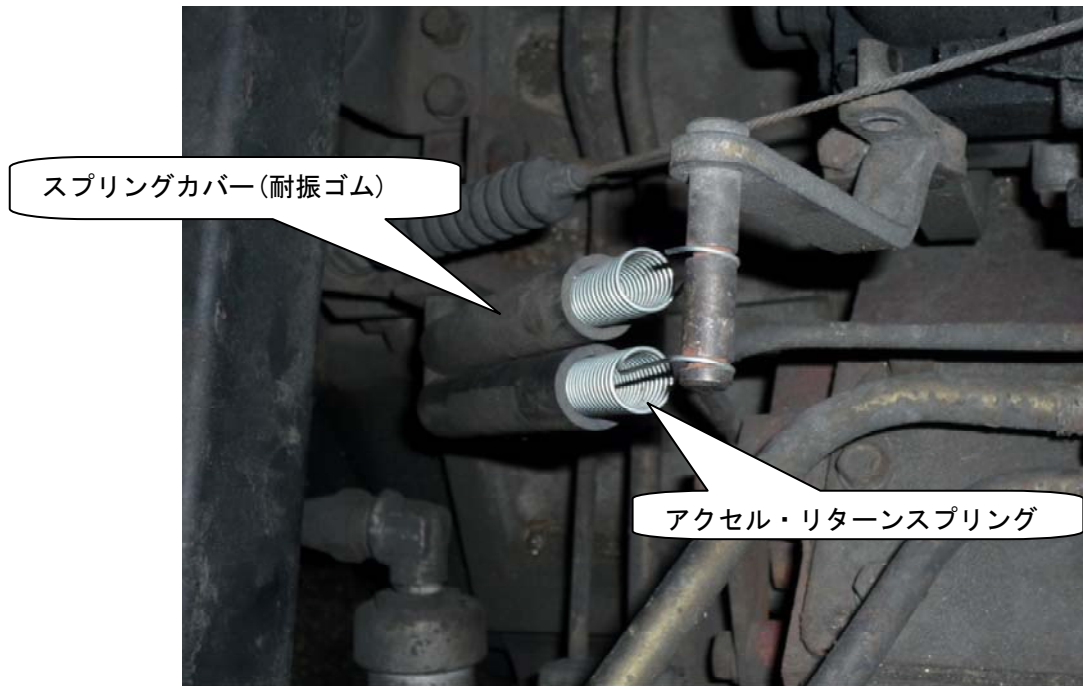
図2 同型式車のアクセル・リターンスプリング及びスプリングカバーの状況

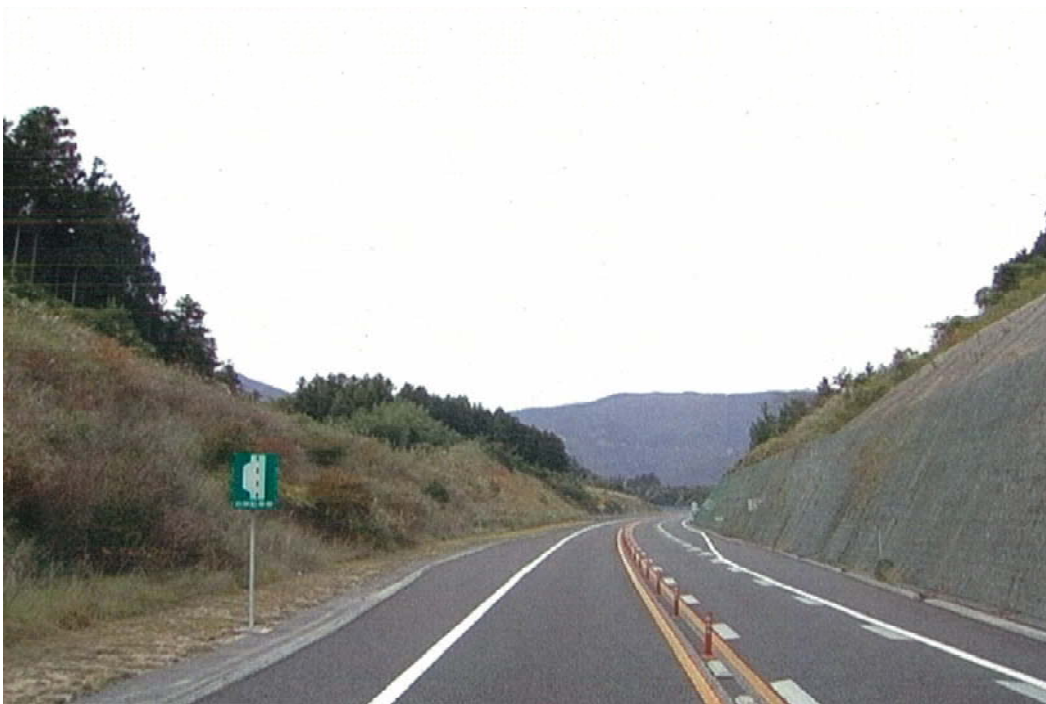
図3 ブレーキ故障現場から火災現場までにある非常駐車帯
(提供:西日本高速道路株式会社)

アクセルが故障したにもかかわらず、当該運転者は、車両を非常駐車帯に緊急停止させずに、インターチェンジまで走行してから車両を停止させようとしていたと認められる。

- ・ 車両故障が発生した場合は、非常駐車帯を利用して、できる限り速やかに停止し、乗客の避難及び運行管理者への報告等の必要な措置を行うように指導する。
- ・ ブレーキを多用するとブレーキの過熱により火災につながることを運転者に指導する。

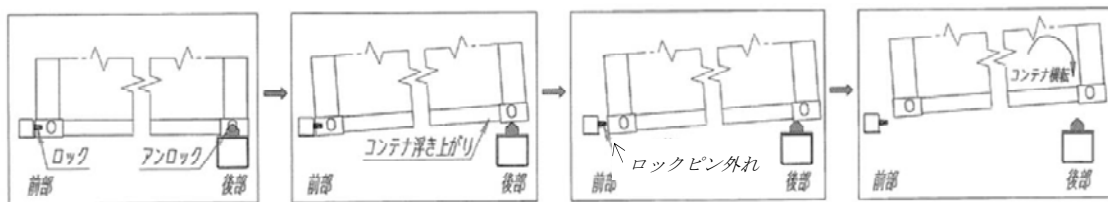
事業者の証言により、コンテナ緊締装置の後部2箇所をロックしていなかったと認められる。事業者の証言では前部2箇所はロックしていたとのことであるが、後部2箇所がアンロック状態の場合には、前部2箇所をロックし、ロックピンを解除していなくても、急ブレーキの影響、走行時の上下振動及び旋回時の遠心力で、アンロック状態のコンテナ後部がトレーラから浮き上がると同時にコンテナ全体が後方に移動することが考えられ、それに伴い前部2箇所のロックピンからコンテナが外れ、落下する可能性がある。

図4 前部2箇所がロック、後部2箇所がアンロックの状態におけるコンテナ落下のメカニズム

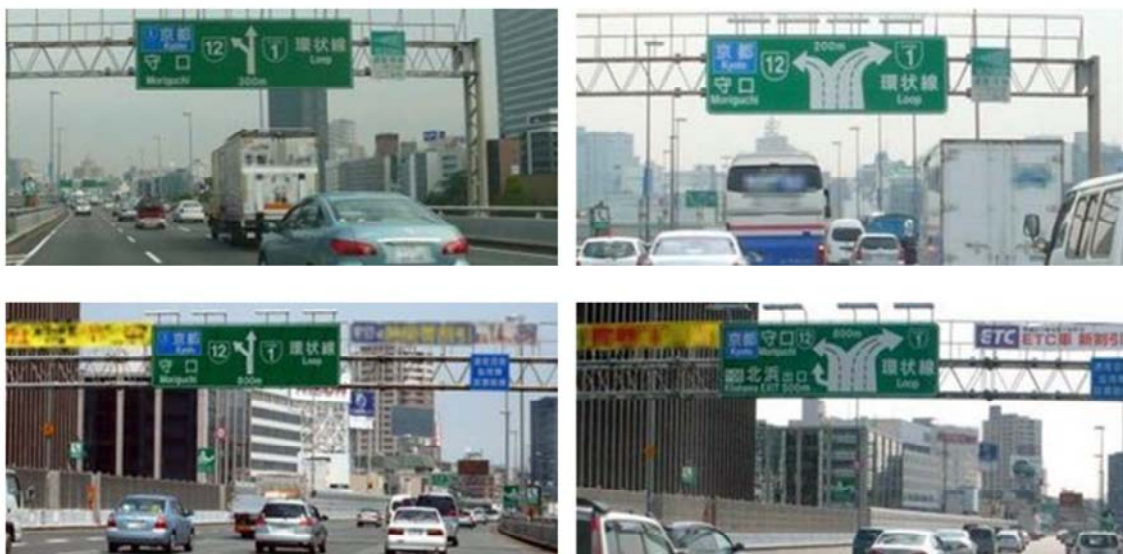
図6 事故現場の分岐における案内標識の変更前(左)と現在(右)
(出典：阪神高速道路株式会社ホームページ)

道路管理者は、多車線分岐案内を瞬時に内容を把握できるものにし、同じ標識を連続して設置することで運転者にわかりやすいものに改善している。

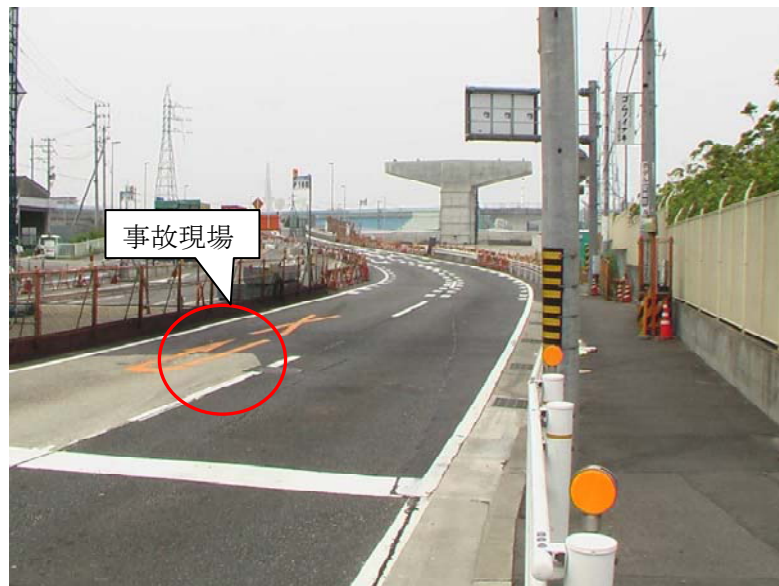
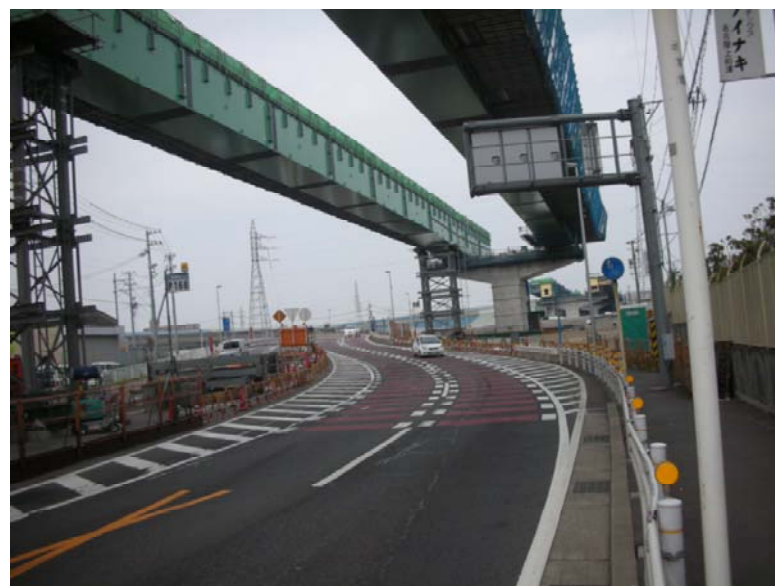
図4 事故現場の写真（改修工事前）

図5 事故現場の写真（改修工事後）

市、高速道路公社、県警等の検討により、工事に伴う道路形状の変更に関して、走行注意を促す看板の追加設置とともに、カーブ半径の拡大（R80→R120）等が実施された（図4、図5）。

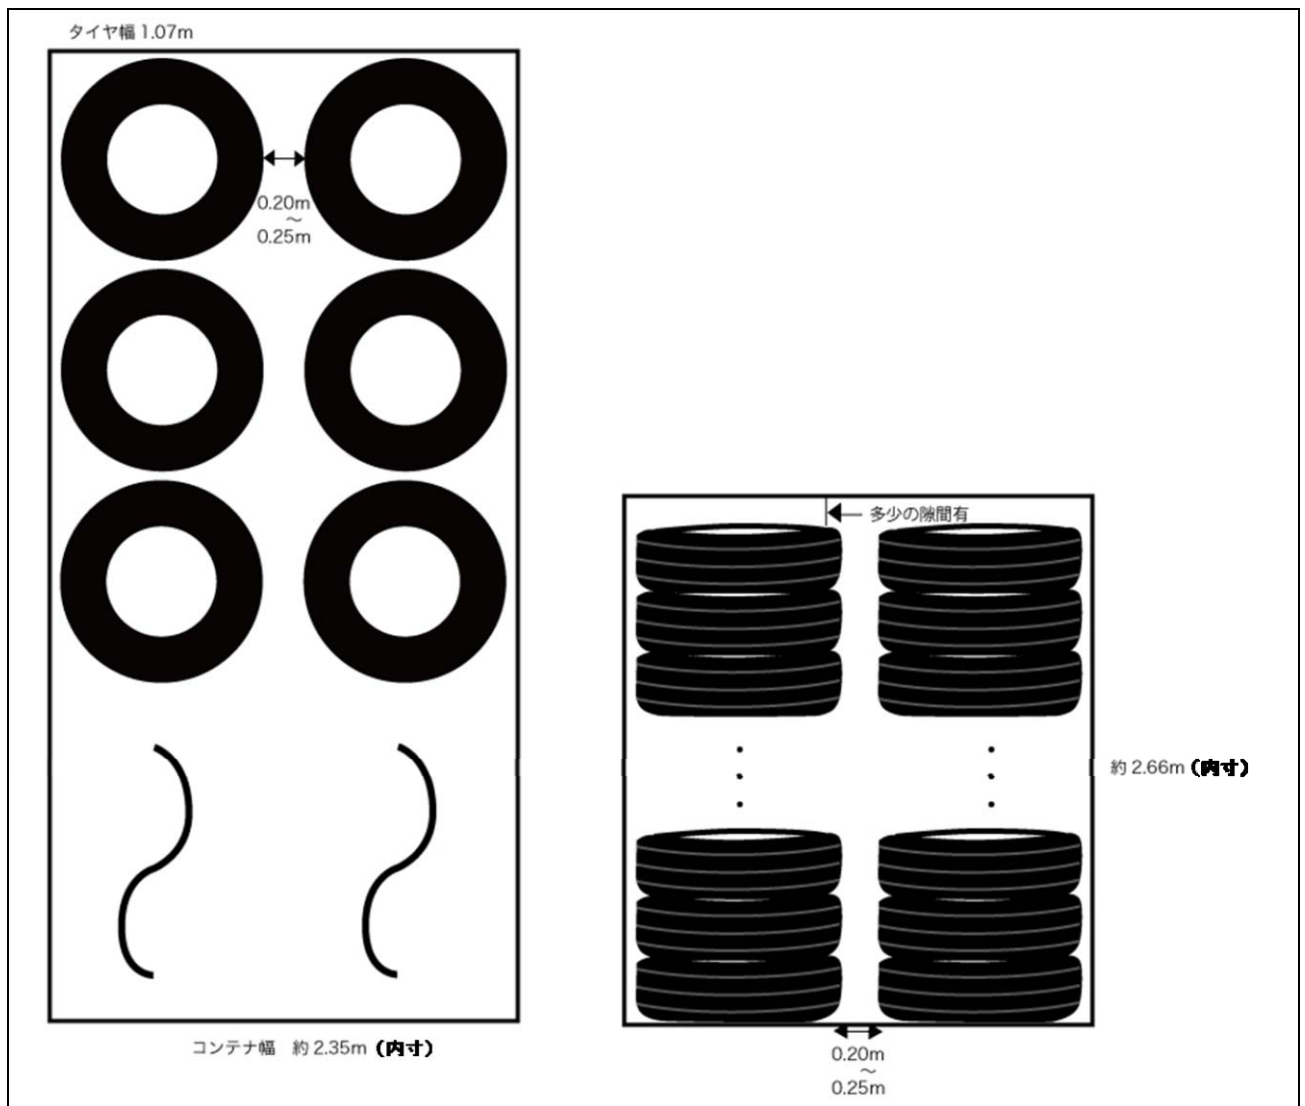
図 1 事故時のタイヤの積み付け状態（左：俯瞰図、右：コンテナ後方から見たみた図）

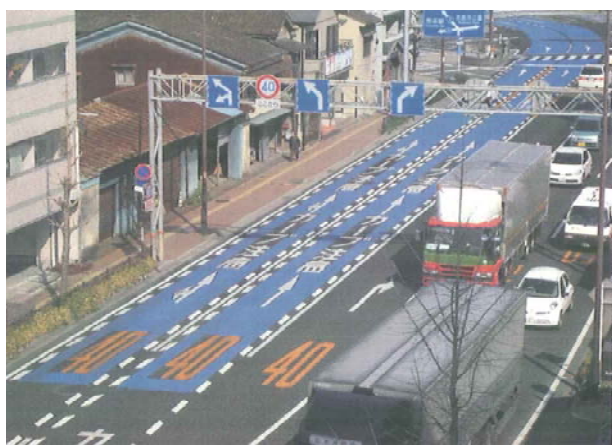
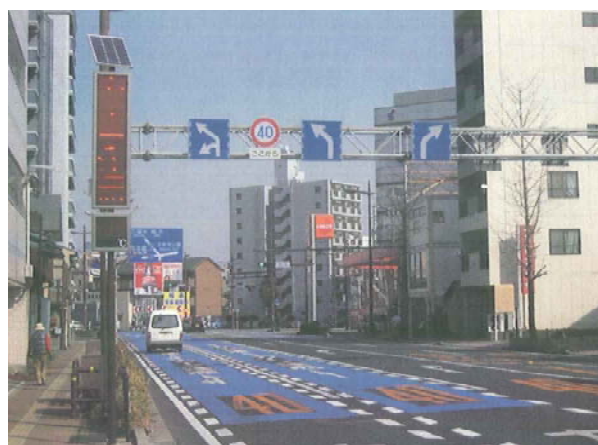
図7 事故現場の写真（改修工事後）

図8 事故現場の写真（改修工事後）

電光掲示板は「速度落とせ」「カーブ注意を」が交互に点灯。

- 国土交通省河川国道事務所、県、市、県警本部及び所轄署で事故現場の合同点検を行い、検討会を開催した結果、国土交通省河川国道事務所では、車両の速度を抑制し交差点の走行車線の形状をより明確に認識してもらうため、カラー舗装（カラー滑り止め舗装）、路面表示（カーブ注意等、破線外側線）、視線誘導線（矢印板）及び注意看板（電光表示板）の緊急対策を行った。
- 県警本部では、10月5日から試験的に、交差点からおよそ1km南の交差点の信号と約40秒の差をつけ、北上する時速80km/h以下の車が、必ず当該交差点で赤信号により停車するように調整した。
