自動車運送事業に係る交通事故要因分析検討会報告書(平成 23 年度)

社会的影響の大きい重大事故の要因分析

平成 24 年3月

国 土 交 通 省 自 動 車 局

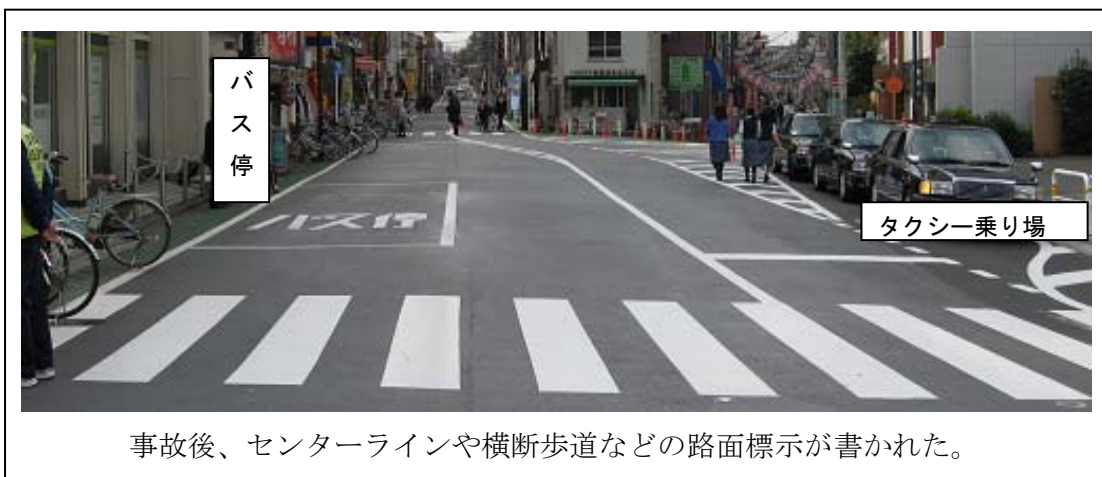
図 1 事故後の道路状況

事故現場の停留所は、行き先の異なるバスが同時に発進するダイヤが設定されていて、1台目のバスが停車しているところに、2台目のバスが縦列で停車した場合、2台目のバスの後部が交差点に突出することとなることから、1台目のバスの運転者が車両を前方に移動する必要がある。

事故後、当該バス停留所は、センターラインや横断歩道などの路面標示が設定された（図1）。

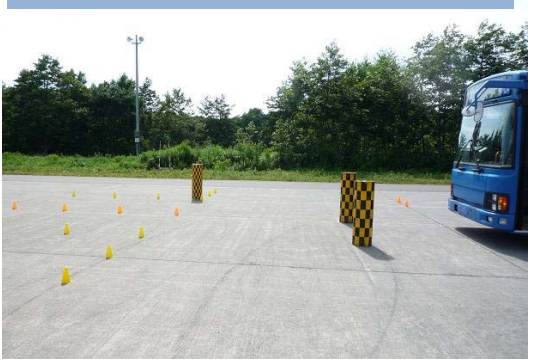
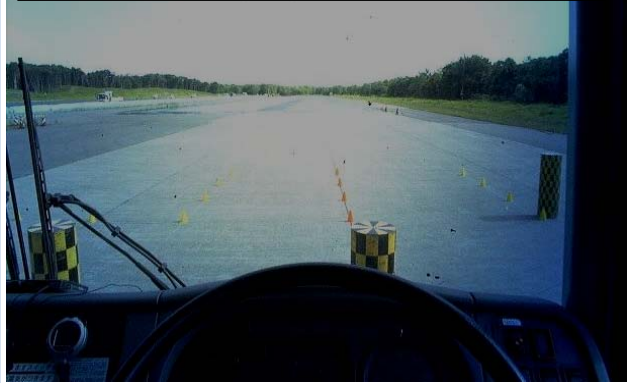
<p data-bbox="813 862 1412 907">条件 1 : 円柱が3つとも見える</p>

条件 1 設計の標準となる目の位置（Seat Reference Point の垂直上方 635mm）

運転者は、適正な前方視界を確保するため、体格に合った位置（前後、上下）に座面を設定する。なお、座面を低く後ろに、かつ背もたれを後ろに傾けた場合には、ハンドルを下から握ることになり、適正な運転操作や前方視界に悪影響を及ぼすため、行ってはならない。

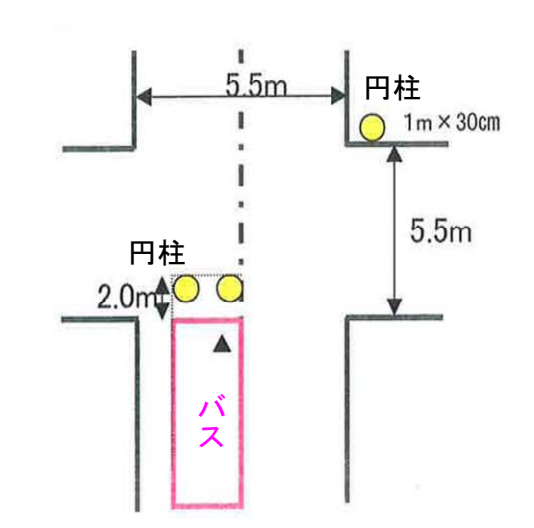
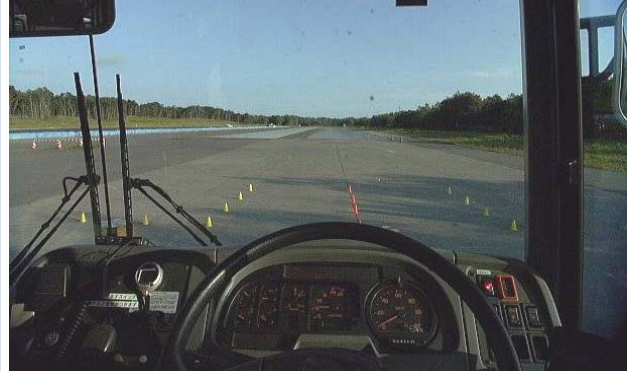
当該運転者の普段の座面の高さを確認したところ、座面の高さが最下端に近い、低い位置であった。

座面の高さが低い場合、座面の高さが高い場合と比較して直近の前方視界の範囲が狭くなる。これは、バスの運転席の座面の高さがトラックと比較して、設定範囲が広く設計されており、低い位置にも設定できるためだと考えられる。

<p data-bbox="813 1310 1412 1355">条件 2 : 円柱が見えない</p>

条件 2 座面の設定範囲の最後端 + 最下端の垂直上方 635mm

+ 運転座席の背もたれの角度を標準（12 度）から 20 度寝かせた状態

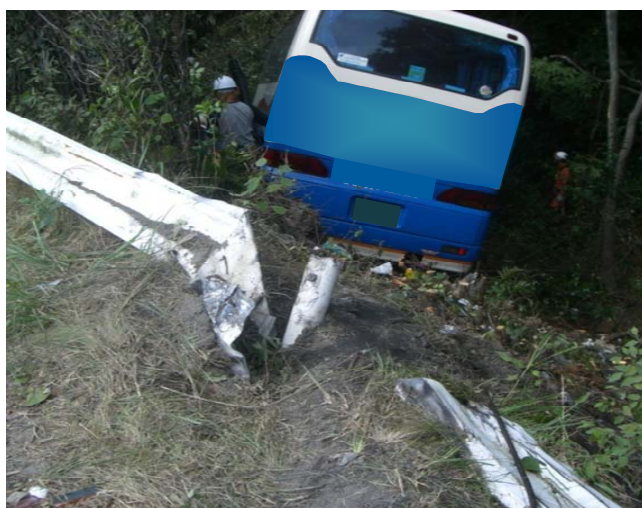
図 1 事故現場

平成23年10月、9時頃、貸切バスが乗客39名を乗せてカーブが続く道路を約50km/hで運行中、当該バスの運転者が、くも膜下出血により意識を喪失した。当該バスは左カーブにさしかかったところでそのまま直進、中央線を越えて右側のガードレールを突き破り、約4m下の雑木林に転落した。

(転落している車両は実際の事故車)

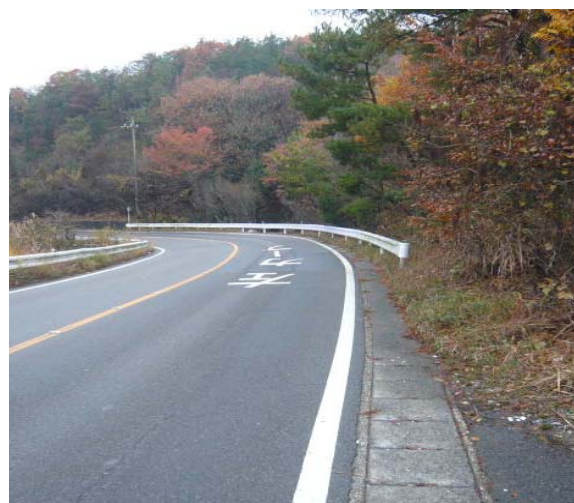
図 2 事故現場

事故現場は、片側一車線の緩やかなカーブであり、左右は雑木林であった。

(当該車両の走行方向から見た道路状況)

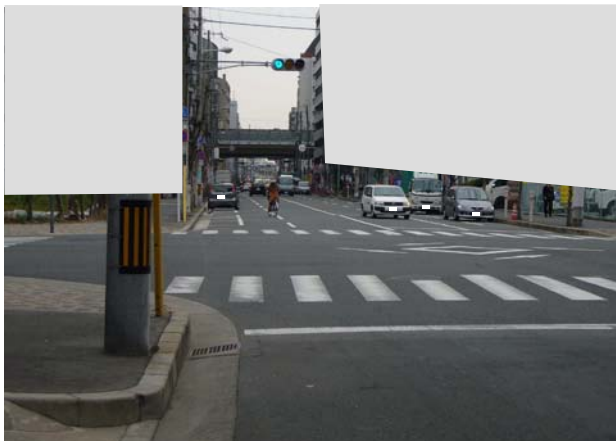
当該車両が反対車線に出たときに通過した交差点

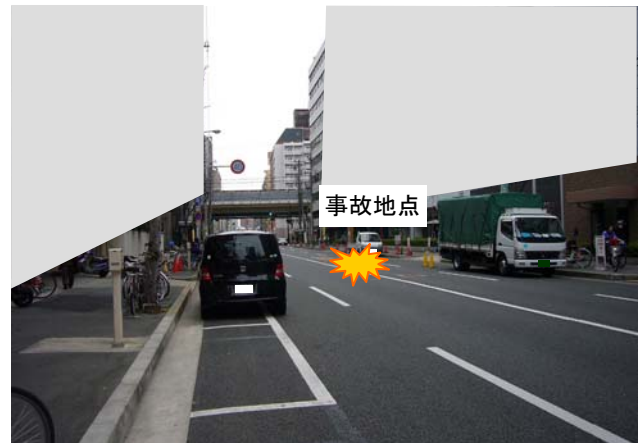
事故発生日点付近

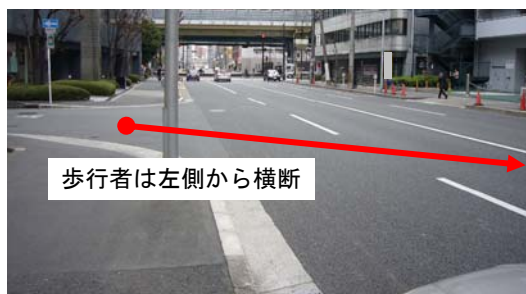
図 1 事故現場付近

歩行者は左側から横断

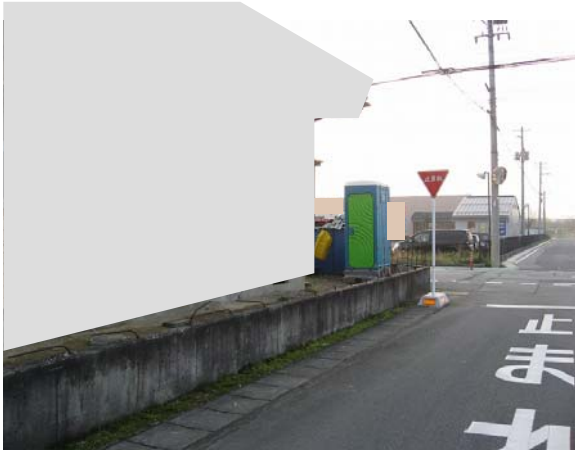
図1 運転者左方視界

交差点左角には住宅があるため、乗用車側の交通状況は目視で確認できない

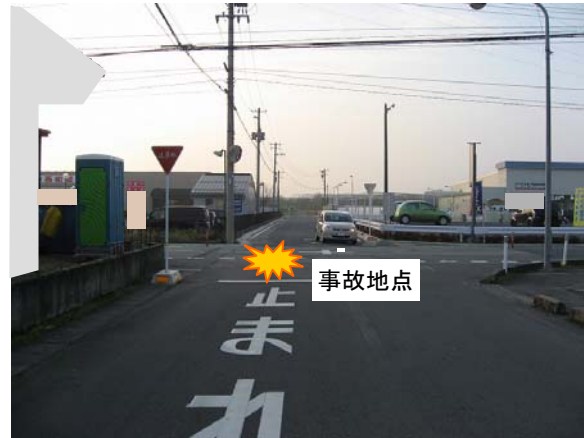
図2 運転者前方視界

交差点を直進した先は行き止まりとなっているため、ほとんどの車両は当該交差点で左折又は右折することになっている。交差点左側前方にカーブミラーが設置されているが、右側を確認するものであり、視界の悪い左側を確認するためのミラーは設置されていない。

認する。さらに、住宅による死角解消のため反対側も見えるようにもう1基増設することも考えられる。

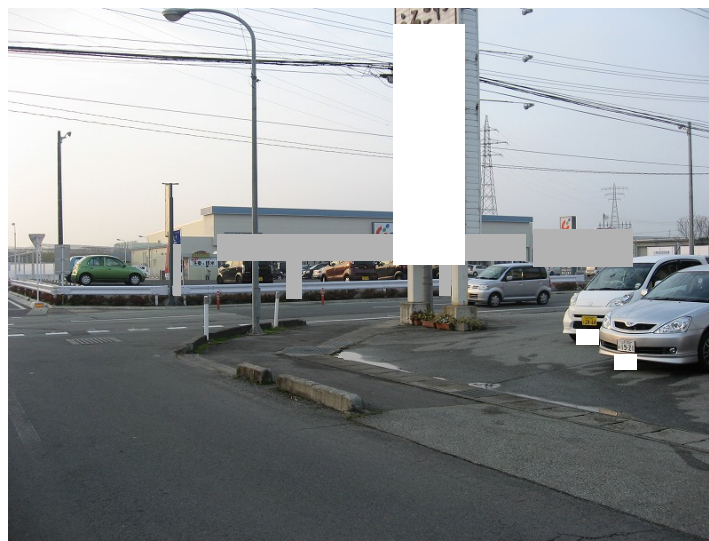
図3 運転者右方視界

交差点右側の視界の障害物は看板の支柱だけであるため、交通状況の確認に問題はない。

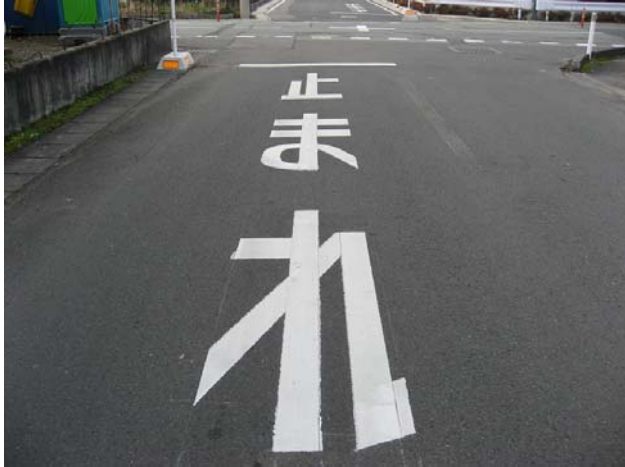
図4 ①路面標示

当該車両走行側の交差点手前の路面に標示されていた「止まれ」及び停止線について、事故当時は標示が薄くなっていたため、事故後は標示直しされた。

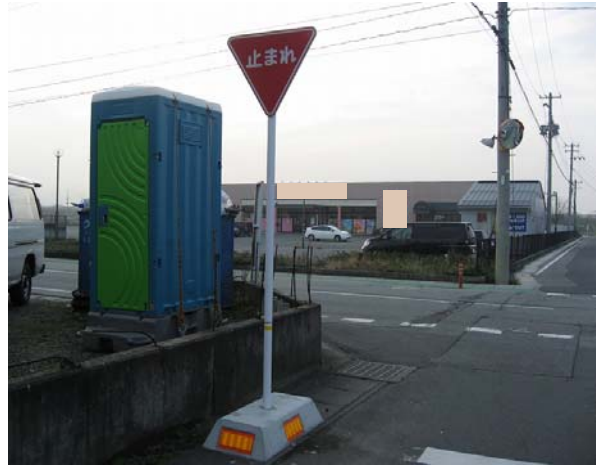
図5 ②道路標識の設置

当該車両走行側の停止線脇に一時停止標識を設置した。

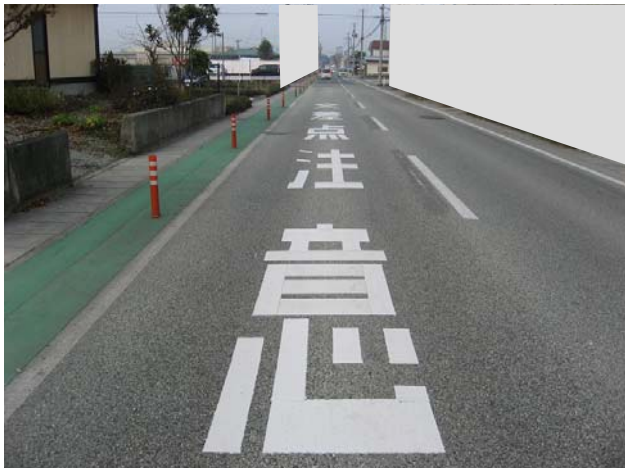
図6 ③路面標示

乗用車走行側の交差点前の路面に「交差点注意」が新たに標示された。

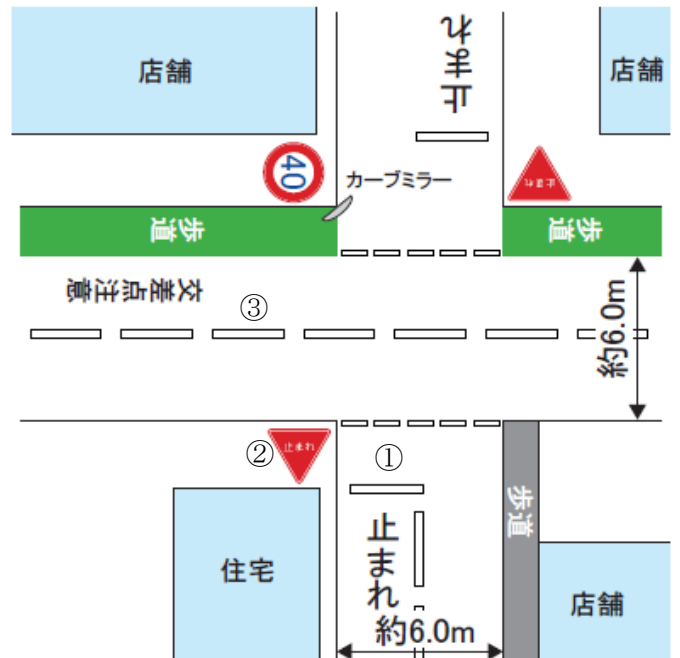
図7 事故後の道路環境

図中の①～③の数字は、それぞれ、図4～図6に対応している。

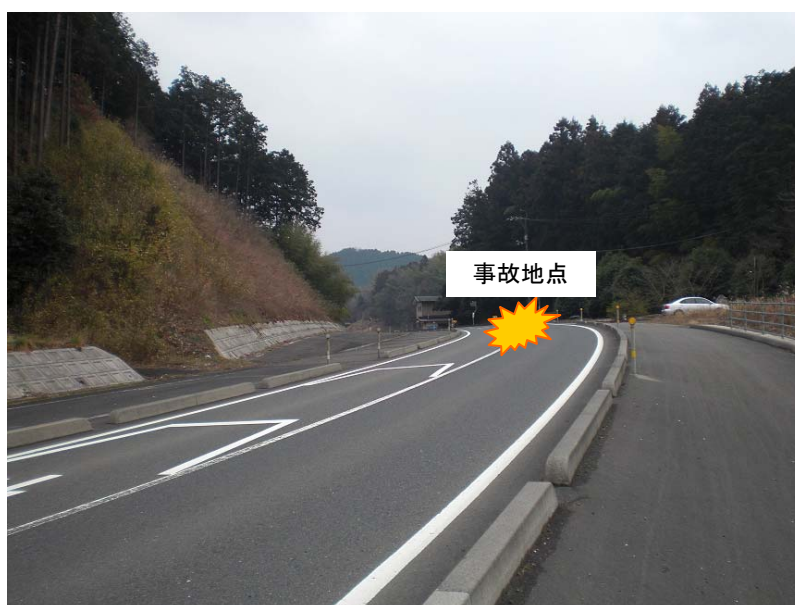
図 1 事故現場の道路状況
（減速マークや文字は事故後に書かれたもの）

路面状況	乾燥
制限速度	60km/h
道路形状	左カーブ緩い上り勾配（R200:2.7%）
道路幅員	6.0m

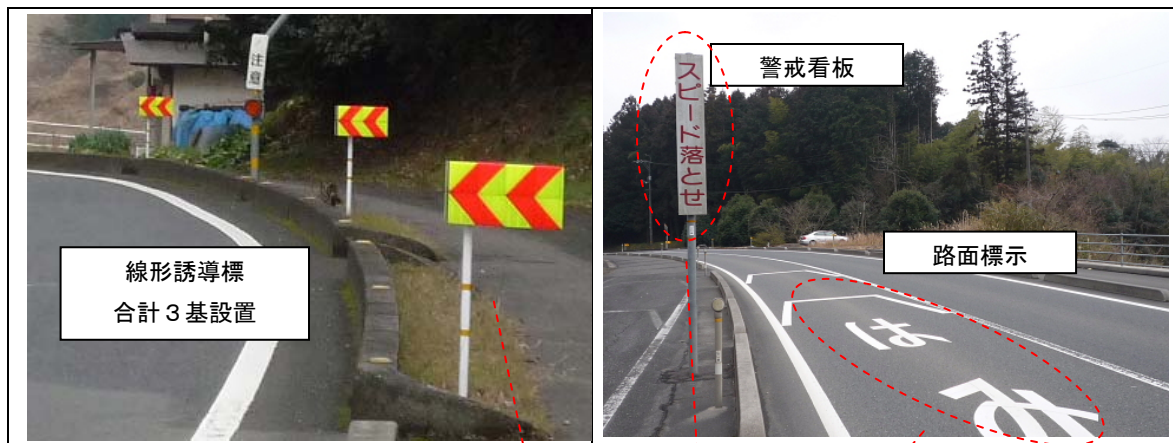
図4 事故後に実施された走行環境の改善

なお事故後には、3基の線形誘導標の上下線用設置や「スピード落とせ」の警戒看板、警戒看板移動設置、「はみ出し注意」の路面標示など走行環境の改善が実施された(図4)。
